# Batutegi Damの初期湛水時の挙動観測

## BEHAVIOR OF THE BATUTEGI DAM DURING INITIAL IMPOUNDING

柚木裕二\*・バンバン ハルゴノ\*\*  
Yuji YUNOKI, and Bambang Hargono

The Batutegi Dam was constructed in Lampung Province in southern Sumatra Island, Indonesia. During the initial impounding of the Batutegi reservoir from August 2001 to March 2004, we observed the instrumentation installed in and on the dam body to monitor the dam behavior during filling. The various data collected show that the dam displayed typical behavior of a large scale embankment dam. Based on these data, it has been confirmed that the initial impoundment was carried out safely and the performance of the Batutegi Dam is satisfactory.

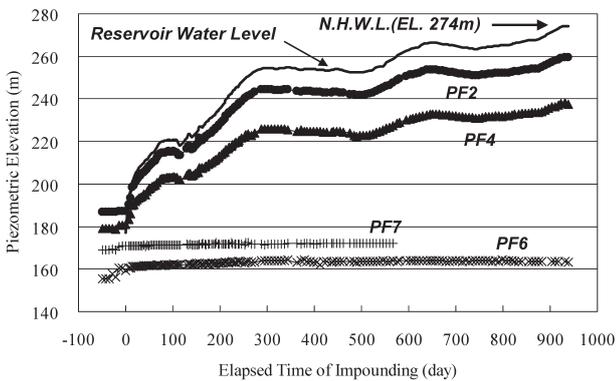
図-3 ダム基礎間隙水圧の経時変化 Sta 0+265

図-3に貯水池水位とダム基礎間隙水圧の経時変化を示す。貯水池水位は雨季にのみ上昇し、乾季には漸減している。図に示すように水位が常時満水位 (NHWL) に到達したのは湛水開始から3度目の雨季であった。

図には主計測断面Sta.0+265に設置した間隙水圧計の値の変化を水圧標高 (hydraulic elevation) に換算して示した。カーテングラウトより上流側の間隙水圧計 (PF2, PF4) の値は貯水池水位との間に明確な連動が見られるが、下流側の間隙水圧計 (PF6, PF7) はダム下流の水位に近い値を示すのみで、貯水池水位の影響をまったく受けていない。これはカーテングラウトによるダム基礎の改良 (目標値Lu<5) が良好であったことを示すものである。図-4はやはり主計測断面の基礎間隙水圧分布 (水圧標高) の貯水池水位による変化を断面図上に示したものであるが、カーテングラウトを挟んで間隙水圧が低下している様子が良くわかる。

図-3や図-4に見られる傾向はダム基礎間隙水圧の典型的な傾向であり、基礎浸透流が期待された状態であることを示すものである。

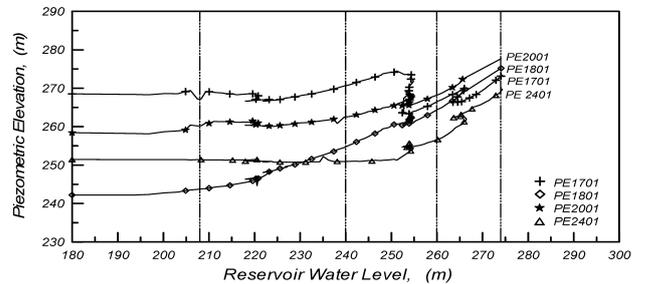
図-5 コアゾーン上流側間隙水圧と貯水池水位との関係

図-5、6は、貯水池水位とコアゾーン内の間隙水圧の関係を示している。図-5はコアゾーン内の上流側に設置された水圧の変化であるが、水位上昇と共にほぼ一貫して間隙水圧が上昇している。一方、図-6はコアゾーン下流側に設置された間隙水圧計で間隙水圧消散傾向が卓越している。

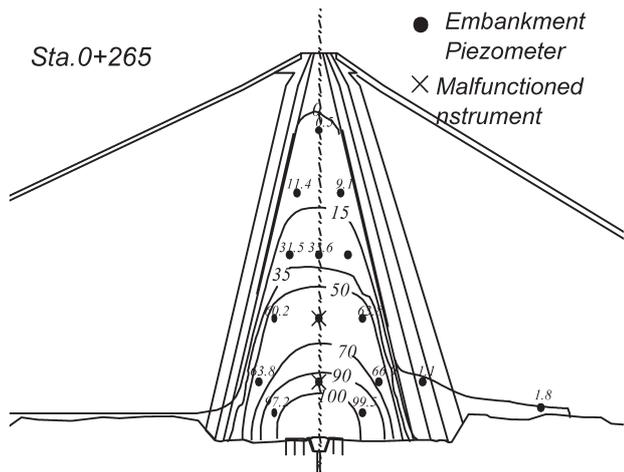
図-7 初期湛水開始時のコアゾーン間隙水圧分布

図-7は初期湛水開始直後のコアゾーン内の等間隙水圧線の分布である。図中の数字は間隙水圧 (tf/m<sup>2</sup>) の値を示す。貯水池水位上昇前の間隙水圧は言わばすべて過剰間隙水圧である。しかし、湛水とともにコアゾーンに浸透してくる浸透流が静水圧を持つため、過剰間隙水圧は計測値と静水圧の差となる。圧密とは過剰間隙水圧の消散過程と考え、湛水終了後にコアゾーンに過剰間隙水圧が残留していれば、圧密沈下も残留していることになる。

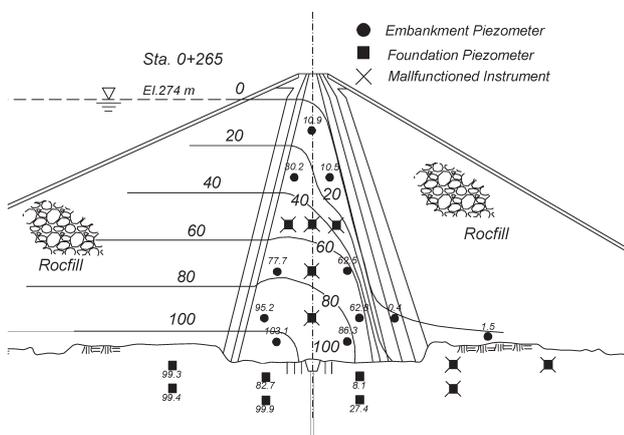
図-8 初期湛水終了時のコアゾーン間隙水圧分布

図-8に初期湛水終了時のコアゾーン内の等間隙水圧線を示す。コアゾーン内の間隙水圧はほぼ貯水池の静水圧の値に近づいているが、盛土下方に一部過剰間隙水圧が残留しているのが観察される (静水圧より高い部分)。この部分の過剰間隙水圧の消散がコアゾーンの圧密沈下の残留分となる。

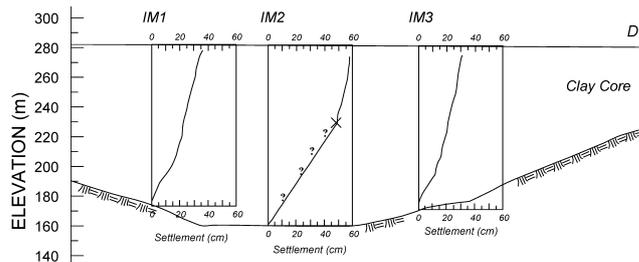
図-9 初期湛水後のコアゾーン内部の累積沈下の深度分

層別沈下計、天端の観測点により初期湛水終了時のコアゾーンの沈下量を計測した。図-9にコアゾーンの3箇所に設置した層別沈下計の湛水終了時の沈下量（累積値）の深度分布を示す。IM2はパイプが座屈したため計測不能部分は推定値を示した。図からコアゾーン全層にわたって沈下が発生していることがわかる。

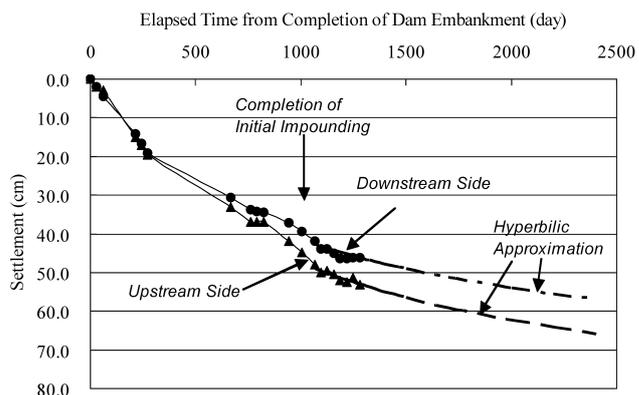
図-10 初期湛水中の天端の沈下と双曲線近似による予測

図-10は、ダム中央部の天端上下流端に設置した沈下観測点を水準測量により計測した結果である。初期湛水中は時間に対して直線的に沈下量が増加しているが、湛水完了後は沈下が収まる傾向が見える。湛水完了後のデータを用いた双曲線近似による沈下予測によると、今後数年間はまた毎年4~5cm程度の沈下が発生するが、その後沈下量は徐々に小さくなるものと予想される。前節の結論から過剰間隙水圧消散による一次圧密沈下量はすでに小さく、二次圧密沈下（クリープ変形）が続くものと考えられる。

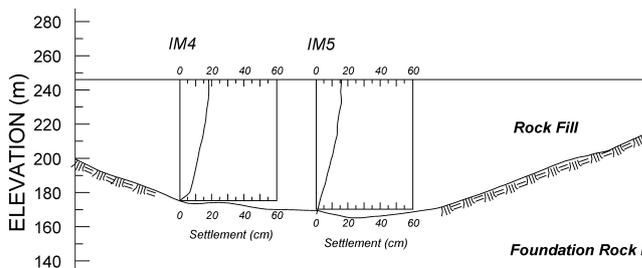
図-11 下流側ロックゾーンの累積沈下の深度分布

下流側ロックゾーンにも層別沈下計を設置し、湛水中の沈下を計測した。湛水完了後の累積沈下量の深度分布を図-11に示す。下流側ロックゾーンは貯水池の湛水から直接的な影響を受けないにもかかわらず、湛水期間中に合計で15~20cmという沈下量が計測された。この沈下量は圧縮ひずみで0.2~0.3%程度に相当する。ロック材料が堅硬な玄武岩であり、15トン振動ローラー4回走行で締固めたことを考えると比較的大きい沈下量と言える。雨水の影響などでロック材の鋭利な接点がつぶれたことや、盛土全体のクリープ変形などが沈下の要因であろう。上流側ロックゾーンの沈下は、計測はできないが水浸の影響があるため少なくとも下流側より大きいはずである。

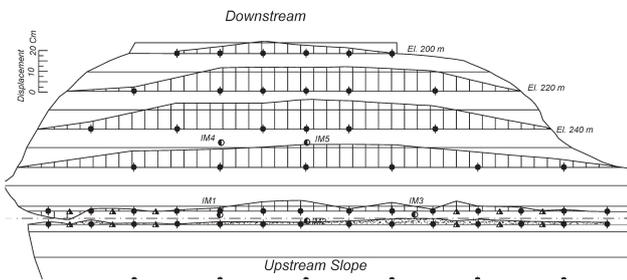
図-12 ダム下流側斜面の上下流方向水平変位

ダム下流側斜面上に設置した観測点の湛水開始前と湛水完了時の座標の差を水平変位量として図-12、13に示した。図-12は下流側斜面の上下流方向への変位を示しているが、天端部分を除き、全体に下流側へ変位したことを示している。変位の最大値は斜面中央部で17cmであった。図-13はダム軸方向の変位であるが、左右ダムアバットからダム中央部方向への変位が見られる。変位量はアバットに近いほど大きく、ダム中央部分でゼロである。また、同じ断面では標高が高いほど変位量が大きく天端で最大となっている。これらの変位現象はダム下流斜面の典型的な変位挙動である。

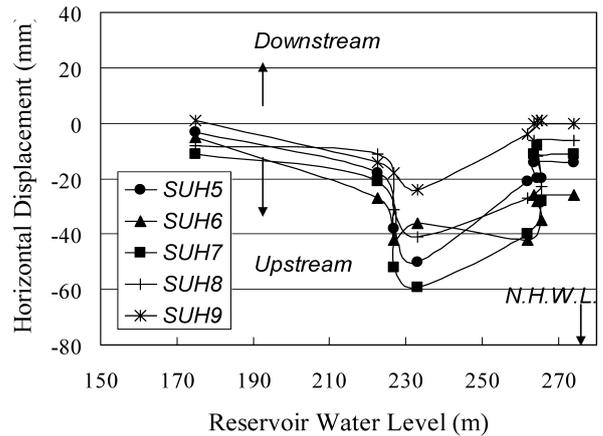
図-14 ダム天端の上下流方向水平変位

ダム天端の観測点のデータを用い、天端の初期湛水時の上下流方向の水平変位を貯水池水位に対してプロットしてみた。結果を図-14に示す。湛水初期から天端は上流側へと移動し、貯水池水位の上昇とともに上流側へ最大60mm変位した。しかし、水位がダム高の2/3くらいに達したあたりから、一転して下流側へ向かって変位が戻るような挙動を示し始め、湛水完了時には変位がゼロかやや上流側へ残留するという結果となった。

初期湛水中にコアゾーンが上流側に傾斜するのは上流側ロックゾーンが水浸沈下するためであろう<sup>2)</sup>。また、コアゾーンおよび下流側ロックゾーン全体が下流側へ変位するのはコアゾーンにかかる水圧に押されるからである。初期湛水中は水位上昇とともにこの二つの現象が同時に進行していると考えられるが、湛水前半は水浸沈下が卓越し、後半には下流側へ押されて変位する現象が卓越すると考えると、図-13の天端の変位挙動が理解できる。このような現象は多かれ少なかれ、どのダムでも初期湛水時に発生していると思われる。

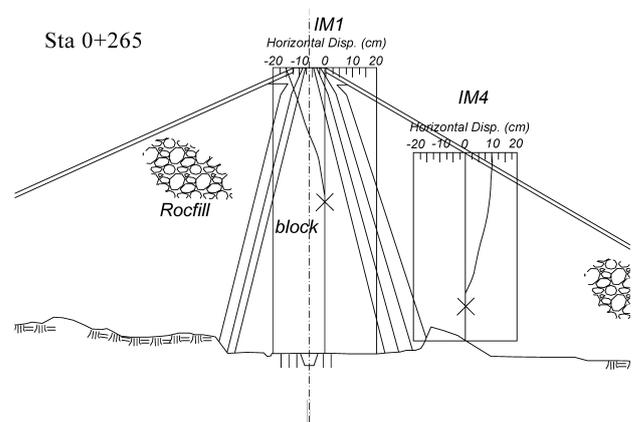
図-15 傾斜計によるコアゾーンとロックゾーンの水平変位

図-15に初期湛水完了時のコアゾーンと下流ロックゾーンの傾斜計計測結果を示す。傾斜計はダム盛土建設中にパイプが座屈したため、湛水中はダム天端から約50m位の深さまでしか計測できなかったが、コアゾーンは初期湛水期間中一貫して上流側に傾斜していたのに対して、ロックゾーンは一貫して下流側に変位した。両者でまったく逆の、矛盾した結果となっている。しかし、これはコアゾーンの破損箇所の座標を固定して描いているためで、図-13に示すダム天端の挙動を考え合わせると、初期湛水中、実際にはコアゾーン（とくに天端に近い上部部）は上流に傾斜しつつ、全体として下流側に移動したと考えられる。

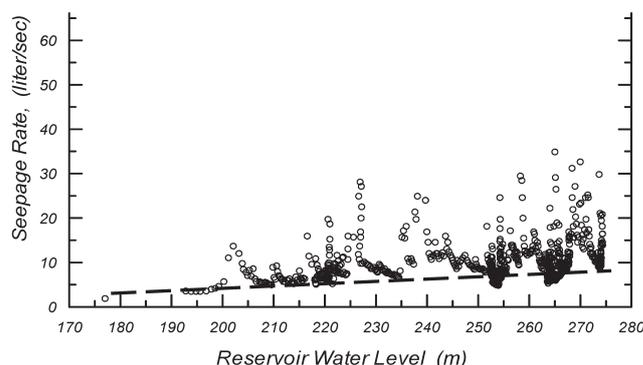
図-17 貯水池水位と漏水量の関係

図-17にBatutegi Damの湛水中の貯水池水位と漏水量の関係を示す。雨水や地下水の影響は常に漏水量を多くする

方向に働くため、グラフの下限値の包絡線を真の漏水量と考えることも可能であろう。そのように考えると、図中破線で示したように水位と漏水量との関係はほぼ直線関係があることがわかり、漏水量は貯水池水位と連動していると言える。Batutegi Damの観測では、降雨によって漏水量が急増してもその後観測値がこの包絡線付近まで戻るかどうかを確かめることによって漏水量が正常な範囲であるかどうかを判断した。

図-17によると、Batutegi Damの漏水量は満水位で毎秒約10リットル程度であった。高さ100m以上の大規模ダムの漏水量としては比較的少ないと思われる。
