# 河川用ゲートにおける腐食環境評価

## EVALUATION OF CORROSIVE ENVIRONMENT FOR RIVER GATES

本稿においては、国土交通省九州地方整備局筑後川河川事務所管内の江見手水門を対象設備とし、扉体構造や扉体の高さ方向および径間方向による腐食環境の差異を評価することで、近年、重要な社会的要求事項の一つとなっているイン

江見手水門は、洪水時等の本川から支川への逆流防止を目的とした鋼製 2 段式プレートガーダ構造のローラゲートであり、2016 年時点で設置から既に 50 年が経過している。また、江見手水門は常時開状態で大気中に待機している非常用のゲートであり、河口から近い汽水域に位置しているため、汽水域での運転や海からの飛来塩分による腐食が懸念される。表－1 に江見手水門の設備諸元を示し、図－1 に江見手水門の一般図、写真－1 に江見手水門の周辺状況を示す。

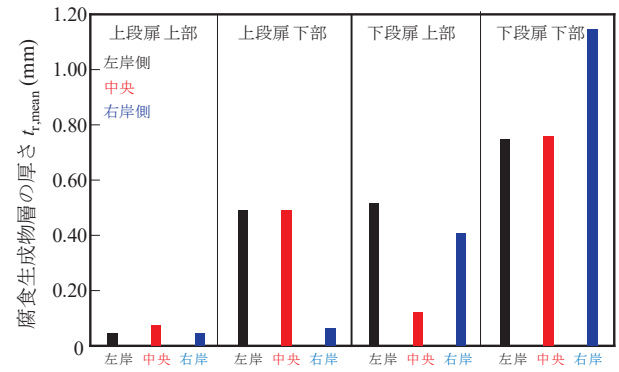
図－10 腐食生成物層の厚さ（主桁ウェブ）

腐食生成物層は、より厳しい腐食環境において腐食が進行し、厚さを増すことから、腐食生成物層の厚さを測定することにより、腐食環境の厳しさを定量的に比較できる。図－9～図－14に示した腐食生成物層の厚さ測定結果において、図－10の主桁ウェブの測定結果のみ、他の部位の測定結果と比較して、グラフの目盛が約10倍になっていることから、主桁ウェブの腐食生成物層の厚さが突出していることが判る。また、表－5に示すように、腐食生成物層の厚さ上位8位が全て主桁ウェブ部であることから、主桁ウェブ部がその他の部位と比較して、より厳しい腐食環境であることが判った。

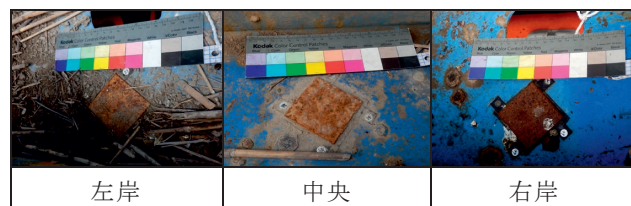
写真－8 モニタリング鋼板周辺状況比較

また、主桁ウェブ部の中でも上段扉下部の右岸側のように、同じ上段扉下部に設置している他の主桁ウェブ部（左岸、中央）より、腐食生成物層の厚さが低い値を示す箇所について、モニタリング鋼板周辺の状況（写真－8参照）を確認すると、右岸以外のモニタリング鋼板周辺は、土砂等が堆積しているのに対し、右岸モニタリング鋼板周辺は土砂等の堆積が見られないことから、腐食の進行に差異が生じたと考えられる。

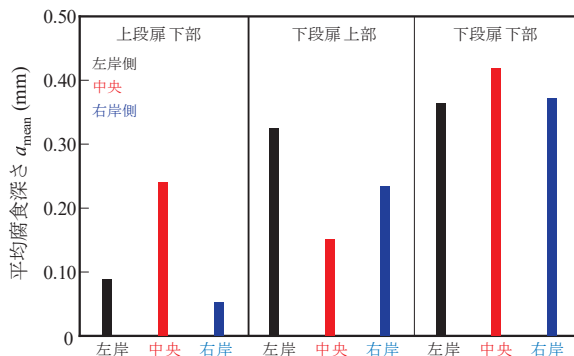
図－15 平均腐食深さ（主桁ウェブ）

重量による平均腐食深さの変化を分析したところ、腐食生成物層の厚さ測定等と同様に、主桁ウェブ部がその他の部位と比較して、モニタリング鋼板の腐食が進行しており、より厳しい腐食環境であることが判った。

図－16 に示した平均腐食深さの平均値は、スキンプレートが 0.020mm、フランジ内部が 0.023mm、フランジ外部が 0.024mm となった。主桁ウェブ部の平均腐食深さの平均値が 0.250mm であるのに対し、それぞれの値が 1/10 程度であり、主桁ウェブ部の腐食の進行が、その他の部位と比較して著しいことが分かる。

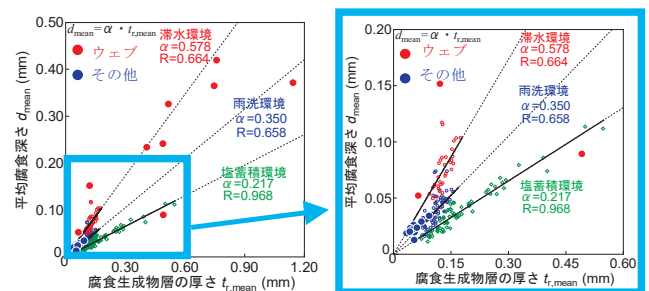
図－17 腐食生成物層の厚さと平均腐食深さの関係

ウェブ部はばらつきがあるものの滞水環境の回帰線に、その他の部位は雨洗環境の回帰線と類似する傾向にある。これは、ウェブ部での設置角度が 0° (水平) であるため滞水環境が影響し、その他の部位はすべて 90° (垂直) であるため降雨や水没によって鋼板が濡れるが滞水しない環境であることに起因すると思われる。また、ウェブ部におけるばらつきは、滞水環境に加え、泥の付着により濡れ時間が長くなることに起因し、泥の付着し易さの影響と考えられる。

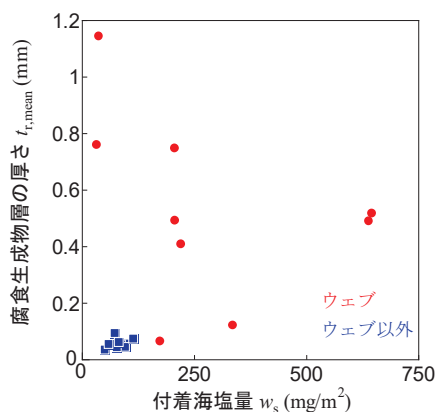
図－18 付着海塩量と腐食生成物の厚さ

また、モニタリング鋼板の表面塩分を超音波洗浄により抽出し、当該溶液より測定した付着海塩量と平均腐食厚さの比較結果を図－18 および表－8 に示す。付着海塩量は主桁ウェブ部がその他の部位と比較して大きな値を取る傾向にあるが、腐食生成物層の厚さと付着海塩量との間に相関関係はみられなかった。

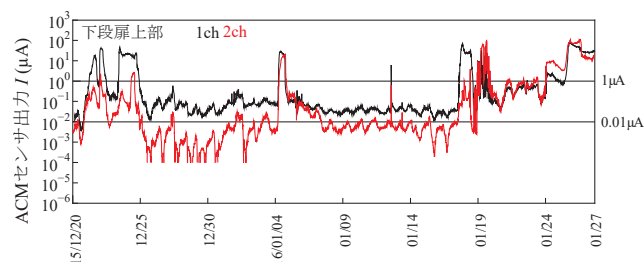
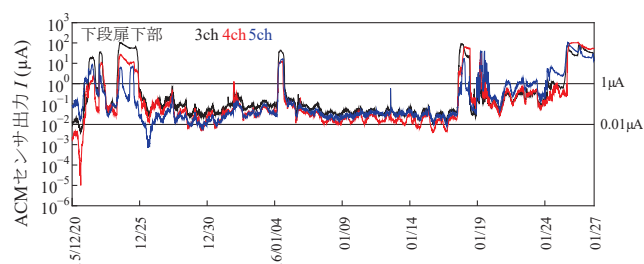
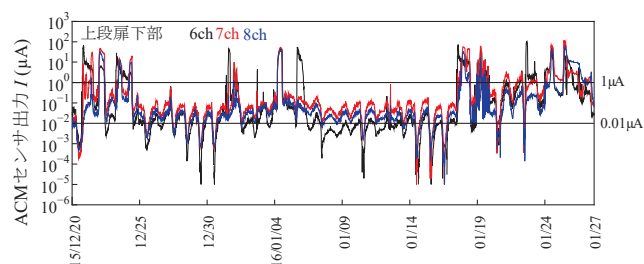
測定された腐食電流は、各設置した部位において、同様の変動傾向が見られた。また、腐食電流は、降雨の観測されていない日についても、ほとんどの期間において濡れの閾値（既往の研究<sup>9)</sup>より、 $0.01\mu\text{A}$ 以上で結露等の「濡れ」、 $1\mu\text{A}$ を超えると「降雨」としている。）を超えており、主桁内の高湿度環境および泥付着による濡れ時間の増加、また表面海塩付着による付着海塩潮解現象（物質が空気中の水分を取り込み水溶液となる現象）等が考えられる。
