# 膨潤性粘土層を含む切土法面の変状発生機構

THE MECHANISM OF DEFORMATIONS AT THE CUTTING SLOPES INCLUDING SWELLING CLAY MINERALS

川上京一\*・日和田修司\*\*  
Kyoichi KAWAKAMI and Shuji HIWADA

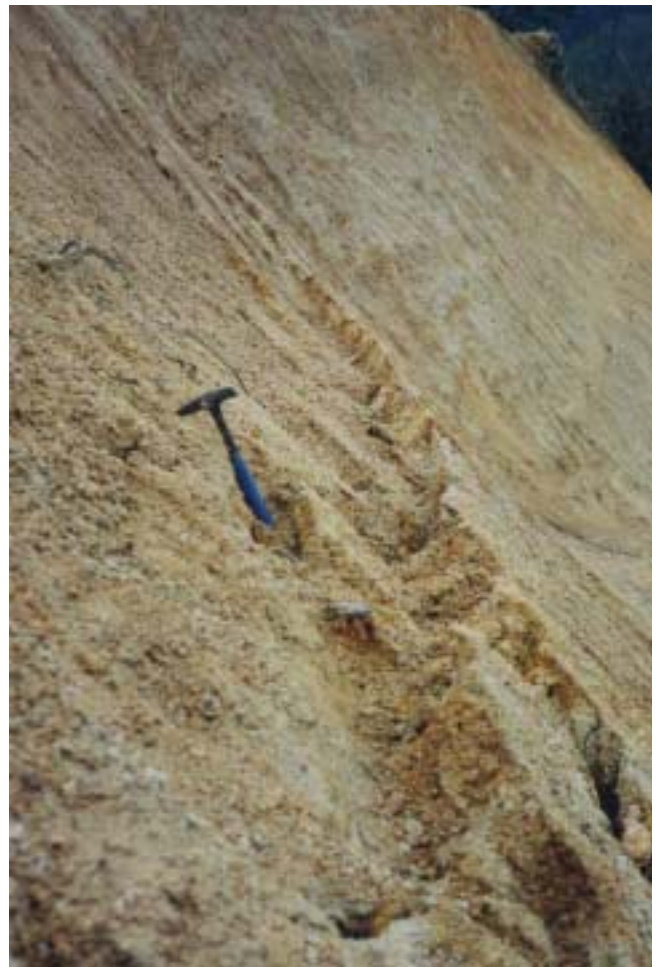
写真-1 膨潤性粘土の法面変状

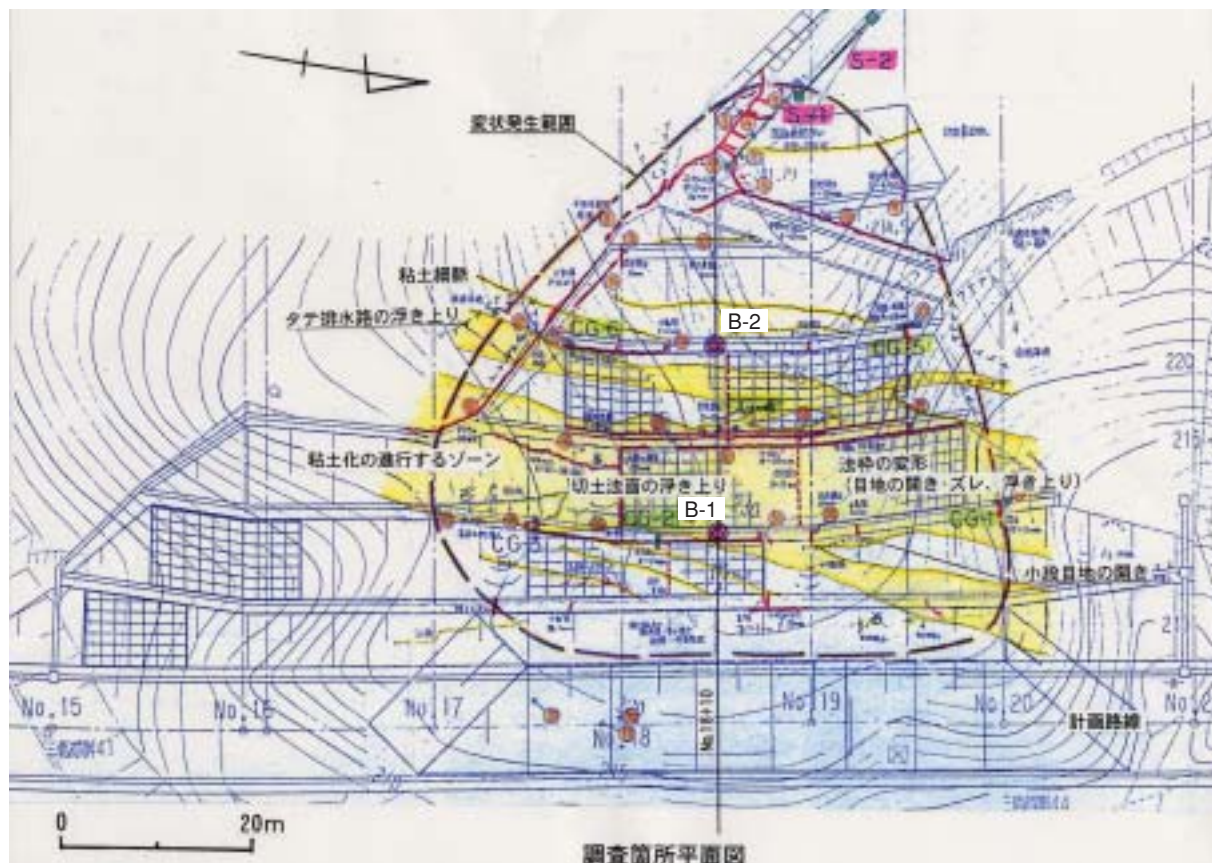
図-1 調査箇所平面図

計画路線は谷地形沿いにあり、調査地は標高200m前後の谷中分水界を通る峠道とその近隣に位置している。周辺の地質は白亜紀の貫入花崗岩を主体としており、膨潤性粘土層を多く含む熱水変質帯が高角度の脈状にほぼ計画路線方向で分布している(図-1)。

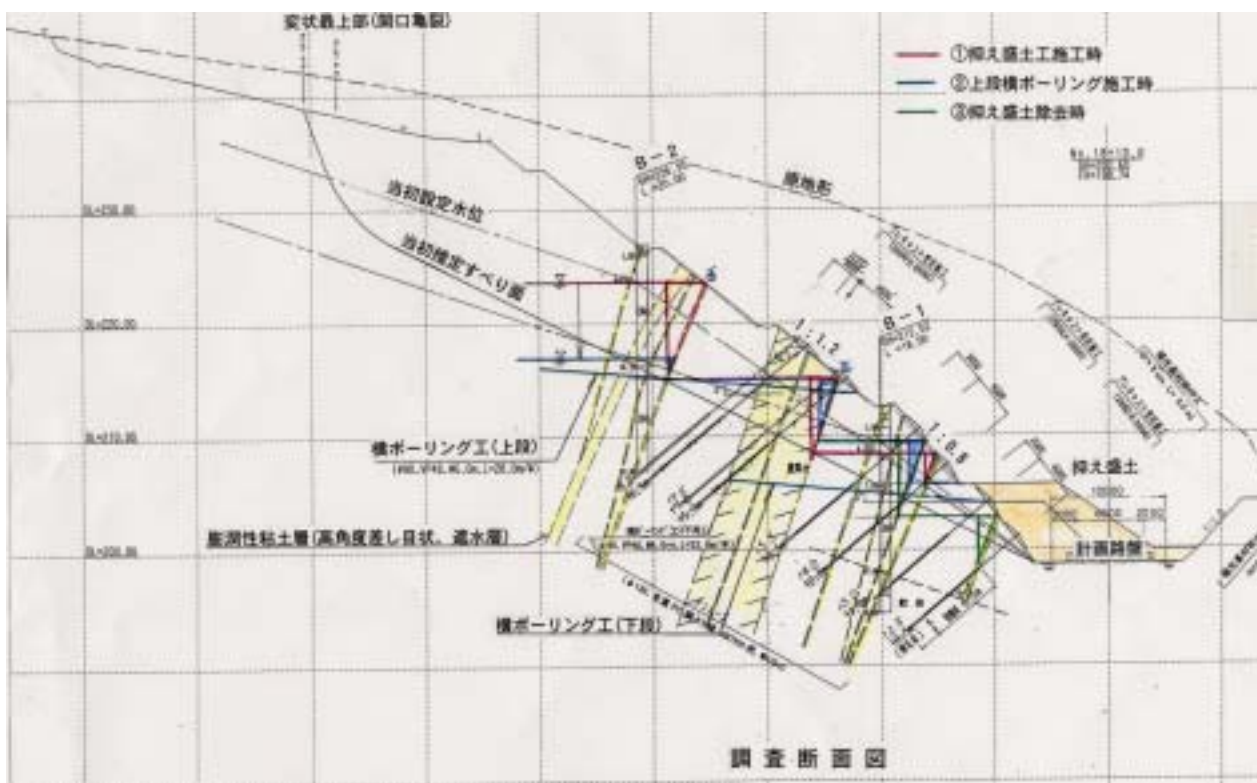
図-2 調査断面図

道路改良工事はオープンカット状に現地盤から約10mの切り下げを行うもので、道路勾配の緩和と道路幅員の確保を目的として計画されていた。基本的な切土計画は土砂部を1:1.2、軟岩相当部を1:0.8の勾配で掘削整形するものでこの切土勾配は弾性波探査の結果に基づいて設定されていた(図-2)。なお、当初計画では植生ネット工もしくは厚層基材によって法面保護を行う計画であり、とくに法枠工などの構造物による法面保護は計画されていなかった。

変状は最上部法面背後の林道にまで波及しており、一連の変状とその発生範囲から地すべり変動が生じているものと判断した。ボーリング調査(2孔)の結果、調査地には受け盤状の高角度の粘土帯が複数存在するものの、連続する地すべり粘土に相当するものは存在しなかった。このため、地すべり解析断面の設定では、変動範囲の幅と調査ボーリング2孔で確認した風化境界からすべり面を設定した。その結果、層厚約10mの風化岩すべりの存在を想定し2孔の観測最高水位から地下水位線を設定した(図-2)。

当地には高角度の粘土脈が複数存在し、粘土脈の周辺に多数の湧水点が見られることから、難透水層として複数の遮水層を構成していたものとみられる。したがって、上位孔では水位の低下を見たものの、実際には中間部~下部の土塊では遮水層が地下水をさえぎっていたため、十分な地下水排除がなされていなかったものと考えられる。この地下水分布形態をモデル化したものと図-2に①~③の着色線で示した。すなわち、上部層では排水工の効果で地下水

の水頭差が急低下したものの、中~下部法面では依然として高い地下水位が存在している状況が予想される。

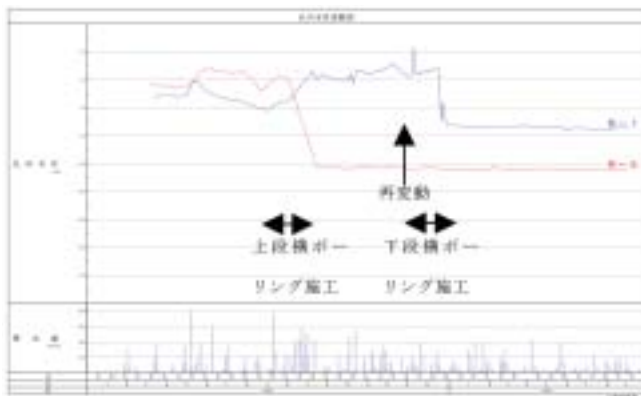
図-3 地下水排除工と水位変動状況

応急対策工として抑え盛土工を1段施工し、恒久対策は地下水位が深度5m程度と高位であることから地下水排除工とアンカー工(全6段)を併用することで法面全体の安定化を図ることとした。その結果、地下水位は法面上部で6mも低下し、アンカー工を2段施工した時点で所定の安全率( $F_s \geq 1.05$ )を確保できると算定できたことから、抑え盛土工の除去を決定した。

しかし、実際に抑え盛土工を除去したところ再度変動が発生し、地下水排除工およびアンカー工の信頼性が問われることとなった(図-3)。

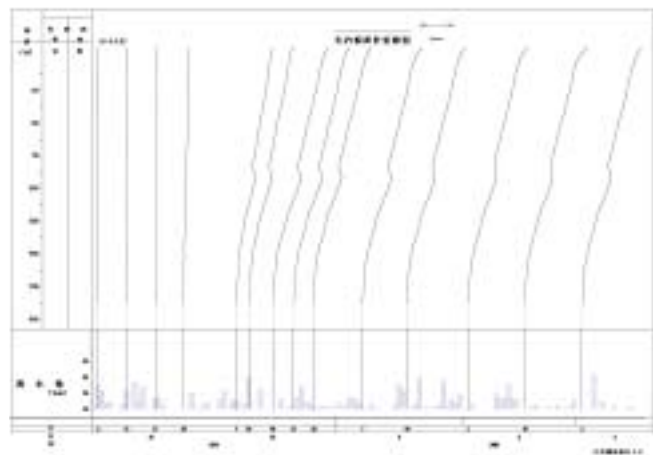
図-4 孔内傾斜計変動図(B-2:再変動)

また、当地の粘土帯の多くはスメクタイトを大量に含んだ膨潤性粘土帯がであり、この層の膨潤化に起因して法面の変位が生じていると考えられる。これは、最下部法面の掘削後や抑え盛土除去後に変動が発生していることから、キープロック状の粘土帯が変形する(せり出す)ことで押しつぶせ状に上位に変位が波及していくものであり、岩盤すべりにおけるトップリング変形と同様の斜面変形機構と考えられる。孔内傾斜計変動はこの状況を反映し、明瞭なすべり変位は確認されず深度16m付近まで一様に傾動する変位形態が見られる(図-4)。さらに、下部のB-1号孔から先に変位が拡大する傾向も読み取れ、再変動後には孔曲がりにより観測が不能となっている。また、法面最上部の変位は開口性の亀裂となっており、変位の収束位置を示すものと考えられる。図-5には変状発生機構のモデル図も併せて示した。
