## 発電機部分修理における機器性能向上の提案

| テーマ | 発電機固定子コイル巻替による出力波形改善 |

### 日本工営株式会社

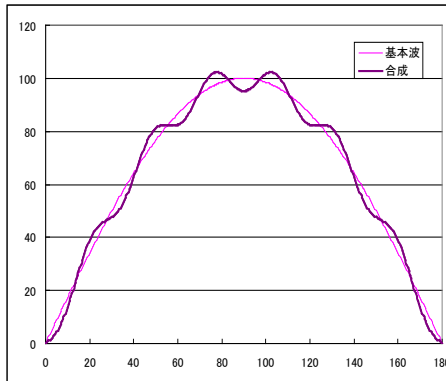
【既 設】

事例１：発電機出力電圧波形のくまり率が約 2.0%から 0.9%改善した。

スロット数（＝コイル数）を変更することにより最適化を実施した。

鉄心スロット部の磁束通過の粗密により現れる高調波（スロットリップル）対策に最適なスロット数を選定。

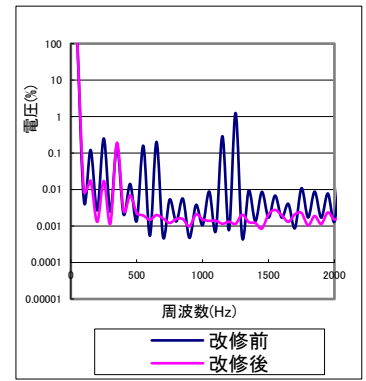
【改修前後高調波成分比較】

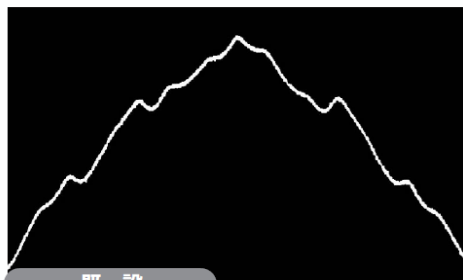
既 設

事例２：発電機出力電圧波形のくまり率が約 6.2%から 4.1%改善した。

発電機出力電圧波形のくまり率が大きい

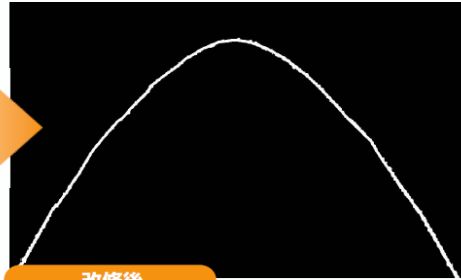
改修後

発電機出力電圧波形のくまり率を改善
