テーマ	吹付のり面、老朽化診断
-----	-------------

事業分野	維持管理運用
------	--------

## 熱赤外線画像による吹付のり面の老朽化診断

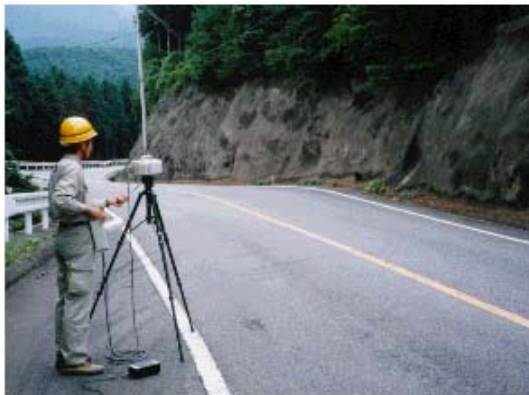
写真-1 調査状況

平成4年から4年間にわたり、建設省土木研究所（現独立行政法人土木研究所）では本技術の官民連帯共同研究を実施し、当社はこの共同研究に参画しています。その成果は平成8年1月に診断マニュアルとして発行されました。（右記写真）

熱赤外線映像法は、赤外線サーモグラフィを使用した吹付のり面の表面温度画像（熱画像）計測結果から、吹付背後の空洞範囲や吹付工と地山が密着していない範囲を推定する手法です。この結果を吹付のり面老朽化診断の判定材料とします。
