飛行船を活用した災害復興支援調査

INSPECTING DISASTER RECONSTRUCTION UTILIZING A ZEPPELIN AIRSHIP

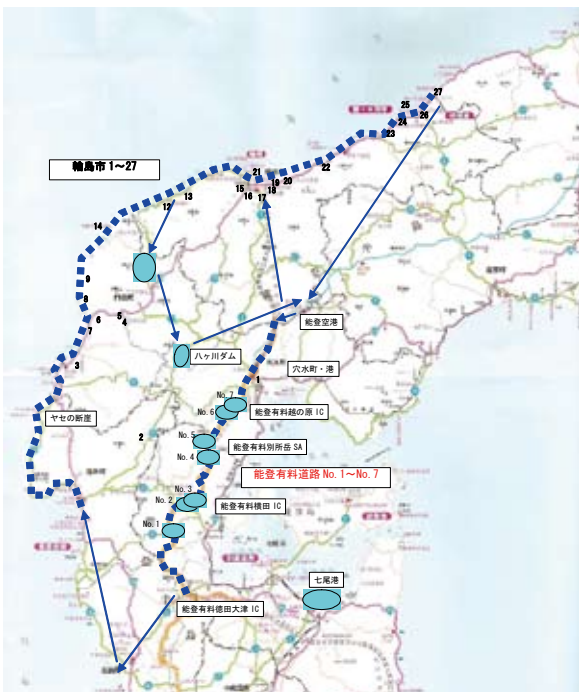
図-6 能登半島地震 調査フライトルート図

飛行ルートは、石川県能登空港をベースに延長約 100km で 30 箇所以上の被害箇所上空を調査飛行した。4 回のフライトではそれぞれ搭乗メンバーを変更し、担当者の要望を踏まえて、臨機応変に飛行ルートの選定や定点停止調査を行った。

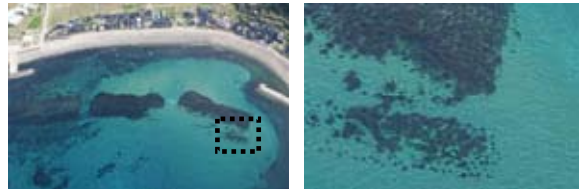
能登半島は海岸線が長いこと海岸部の斜面や海中の構造物等については、地震発生から約 3 週間が経過しても十分に把握されていない状態であった。今回の調査飛行では人工リーフの崩壊や海岸部斜面崩壊が新たに発見されたが、飛行船による低速・低空調査でなければいずれも発見が困難なものであった。

図-7 地震により崩壊した人工リーフ（右拡大図）

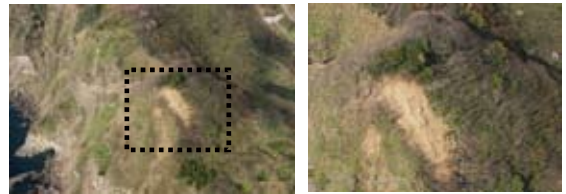
図-8 海岸部斜面崩壊箇所の被害状況確認（右拡大図）

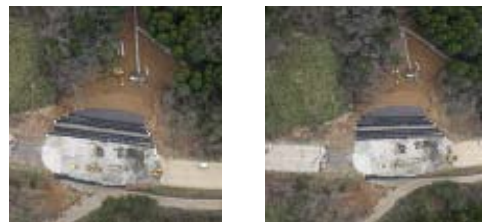
飛行船の低速かつ低空での運航性能を生かして道路や滑走路の垂直連続撮影を試験的に行った。曲線部の多い能登有料道路では道路の線形に沿ってフライトすることにより道路状況をもれなく撮影することができた。これは崩壊箇所周辺のリスクの把握や復旧作業中の記録として今後の本格復旧や維持管理の参考資料となると考えられる。また、能登空港の離着陸時を利用して日中は容易に立ち入ることができない滑走路について連続写真撮影を行った。短時間で撮影できるため、ほかの航空機の運航に支障なく滑走路の状態（幅 1cm 程度のひび割れ発生）を把握できた。

図-9 能登有料道路（崩壊部）の垂直連続撮影

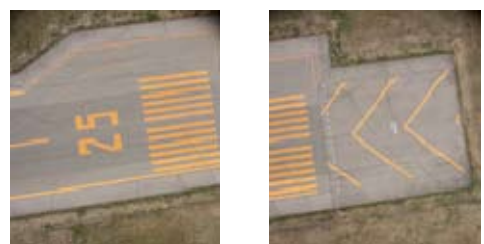
図-10 能登空港滑走路の垂直連続撮影

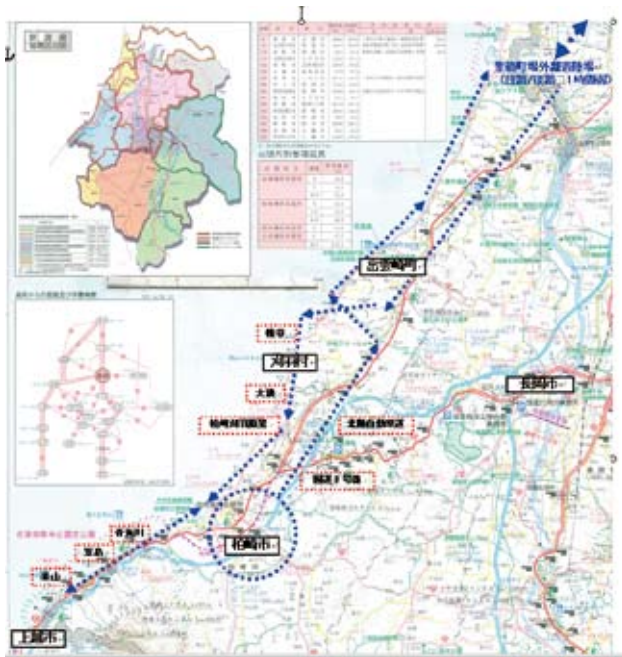
図-11 新潟県中越沖地震 調査フライトルート図

飛行ルートの延長は、新潟県新発田場外離着陸場をベースに約 200km で 30 箇所以上の被害箇所上空を調査飛行した。

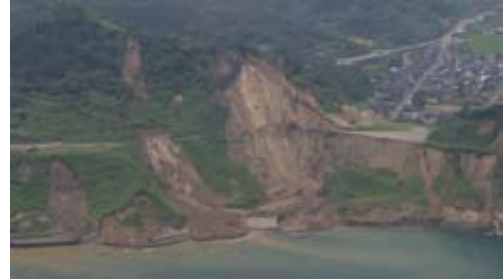
飛行し、斜面崩壊等の被災箇所、復旧工事の進捗について撮影を行うとともに、二次災害発生のリスクが無いかどうかの確認を行った。斜面等について約 20 箇所の撮影を行い、現段階において二次災害発生のリスクについては問題無いことが確認されたが、海に流れ込んだ土砂による濁水発生があることも確認された。

図-12 海岸部の斜面崩壊および濁水発生状況

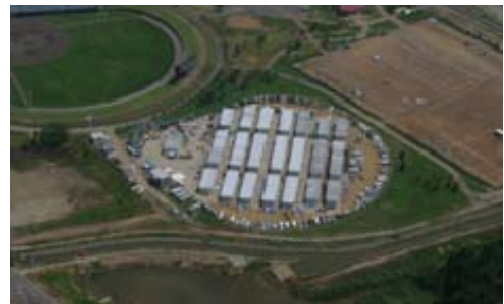
仮設住宅の建設工事箇所 9 箇所について進捗状況を確認し、撮影を実施した。いずれの仮設住宅でも入居が順調に始まり、駐車スペースなどが確保できていることが確認された。

図-13 仮設住宅の使用状況の確認

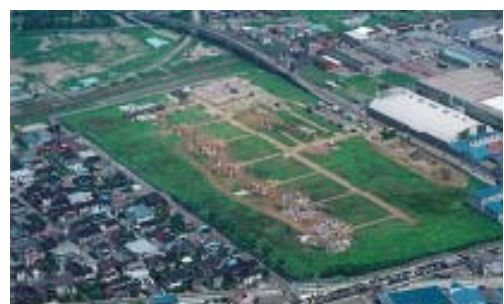
震災により発生したガレキの仮集積状況について、上空から写真撮影を行い、まだ、十分な容量があることの確認を行った。また、主要道路の通行止めに伴う迂回ルートにおいて、交通渋滞の発生や周辺交通流の観察を行ったが、大きな影響は無いことが確認された。

図-14 ガレキの集積場と道路状況の確認
