# 減量通水条件での水路トンネル調査診断技術の開発

## A NEW AND MORE EFFICIENT SYSTEM FOR ASSESSING AGING WATER TUNNELS WHILE MAINTAINING LIMITED OPERATION

藤原鉄朗\*・小谷 拓\*・永吉洋之\*・吉田典明\*

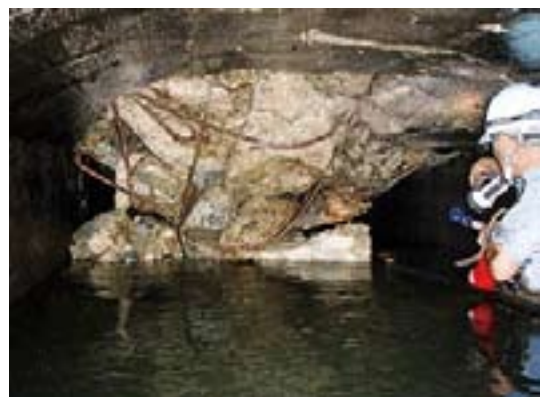
図-1 崩落した水路トンネル

平成 18 年 8 月広島県工業用水道事業において発生した隧道の崩落は、約 3 週間にわたる給水制限により工業生産や市民生活に大きな損害をもたらした。工業用水道の施設には、トンネル構造を有するものが多くある。今回の事故は、トンネル覆工背面の空洞や断層部が、経年的にトンネル構造の不安定化をもたらし、最終的に崩落を生じさせる可能性があることを知らしめた。

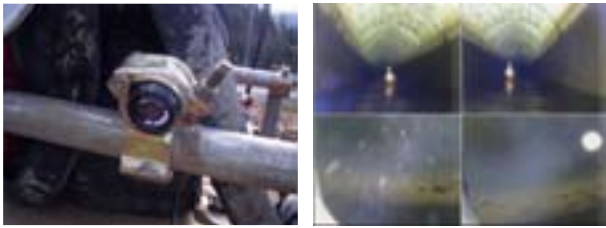
図-6 水中カメラの設置とカメラによる前方監視画像

た。なお、水中カメラはクローラ前方に装着し、運転者がクローラ前方に転石や土砂堆積、底版破損による窪み等がないことを確認しながら運転ができるようにした。

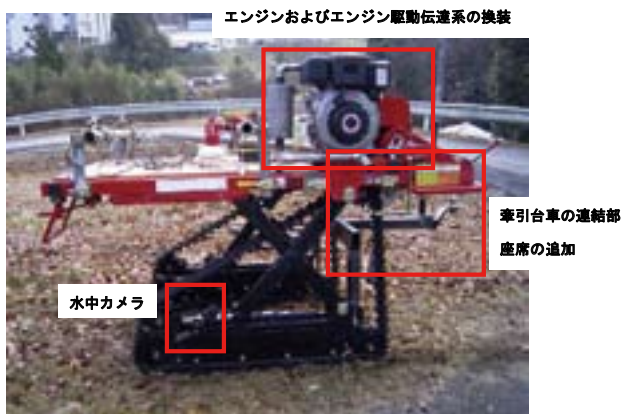
図-7 改造した自走台車の外観

改造した自走台車の全形を図-7に示す。また、改造後の自走台車の図面を図-8に示す。

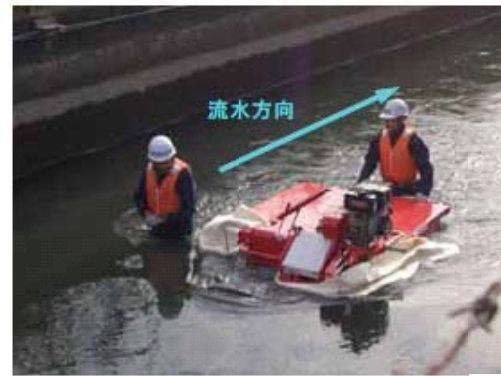
図-9 用水路における予備試験状況

改造した自走台車は、本来農業用の機械であることから、水流のあるところでの走行特性や水路内での耐久性については明らかではない。そこで、実際の水路トンネルに導入する前に、開水路での試走や陸上での長期耐久性試験等を実施した。図-9は、開水路での走行試験の状況である。

本試験では、順流・逆流時の走行速度の違いや車体に流水が当たることによる堰上げの程度、流水中の操作性などを確認した。この結果、流速が約0.5m/sであれば、問題なく水路中の走行が可能であることを確認した。また、この場合の自走台車の走行速度は、順流・逆流時ともに時速1.0km程度であった。

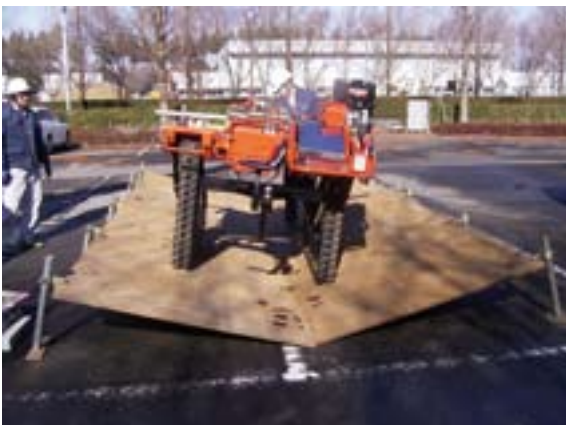
図-10 底版の曲率への適用性試験状況

径の小さな水路トンネルの底版には曲率がある場合もあることから、これらの曲率をもった底版での自走台車の走行性能を試験的に確認した。試験状況を図-10 に示す。

上図に示すとおり、実験では鋼板で曲率を有した底版を模擬した状況をつくり走行性を確認した。この結果、底版の曲率は自走台車の走行性には支障を与えないことを確認した。

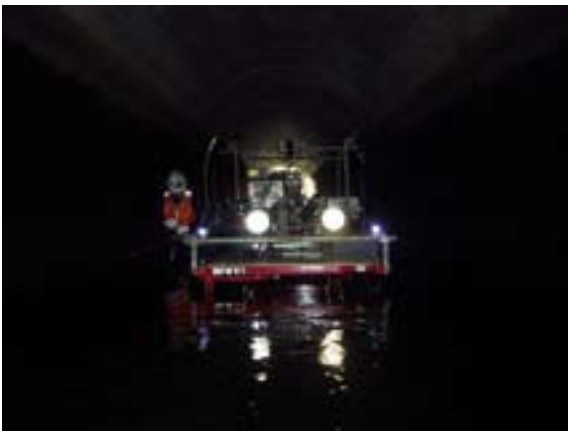
図-12 Sトンネルでの計測状況

現地実証実験では、S トンネル、T トンネルの双方でレーザ法による壁面連続画像計測とレーダ法による覆工背面探査の 2 つを実施した。双方のトンネルとも、予定の時間内で減量通水中の計測を終了することができ、その際の走行速度は約 1.0km/h であった。また、調査中、漏油等の問題は発生せず、無事作業を完了することができた。

本実証実験においては、水深が約 0.5m で流速が 1m/s 以下程度、水深 0.9m で流速 0.3m/s 以下程度であれば調査は可能であることが確認できた。しかし、本実験では確認できなかったが、流速についてはさらに高くても調査は可能であると判断される。調査状況を下図に示す。
