# バリ島クタ海岸における大規模サンゴ移植実施後の状況について

## CORAL CONDITION 1.5 YEARS AFTER LARGE-SCALE CORAL TRANSPLANTATION AT KUTA LAGOON, BALI ISLAND

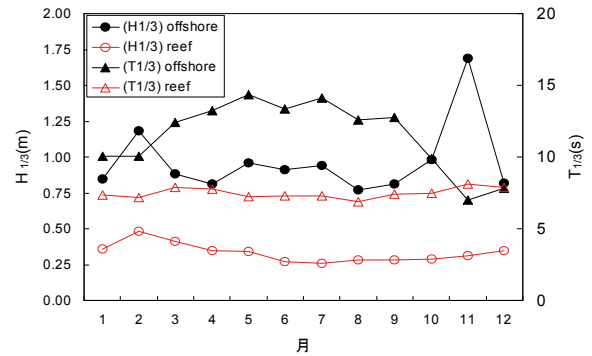
図-3 礁池内外の月別平均波高、周期(2008年)

図-3は、当地点の礁池内外の2地点で、海底設置型波高波向計を用いて計測された、2008年における平均有義波高( $H_{1/3}$ )および周期( $T_{1/3}$ )の月変化を示す。礁池沖側では、 $H_{1/3}$ が1.0m程度、 $T_{1/3}$ は11.5s程度であるが、礁池内では $H_{1/3}$ が平均0.3m、 $T_{1/3}$ は平均7.5s程度である。図-4は、礁池内における1m以上の波高の出現頻度を、図-5は礁池内波高と水深、および礁池内波高を礁池外入射波高で無次元化した波高比と水深の関係を示す。礁池内波高は潮位変化に応じた水深変化でほぼ規定され、水深の

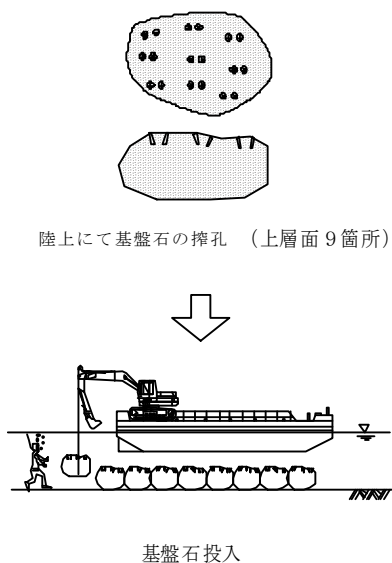
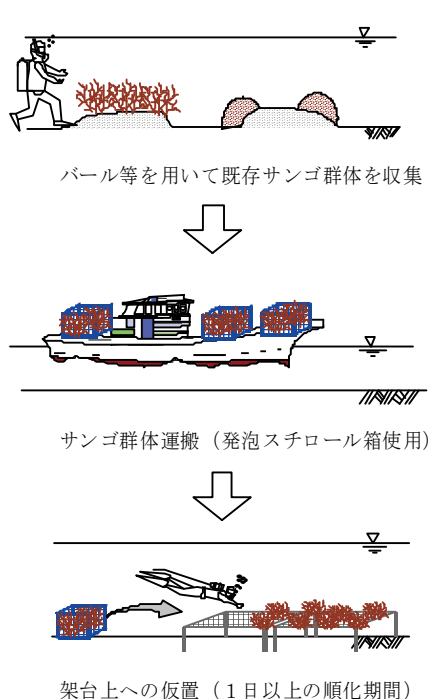
図-7 サンゴ移植手順

サンゴ移植の作業手順を示したものが図-7である。

予め陸上において、基盤石として用いる石灰石の表面に、固定用釘挿入のための搾孔を行う。孔の配置および間隔は、基盤石の上層面の面積（約0.65 m<sup>2</sup>）と成長後のサンゴ占有状況を考慮し、上層面の9箇所とした。また各ブロックの外側に設置される基盤石については側面にも3箇所の孔を設けた。1箇所の孔の間隔は、固定するサンゴ片の大きさを考慮し7～8cmとした。搾孔された基盤石は、台船にて運搬され、サンゴ固定前に予め現地を設置した。なお、1ブロック当たり（25m 四方）の基盤石総数は700～800個程度である。設置に際しては、特に基盤石設置高の慎重な管理を心がけた。

ダイバーによる水中作業により、パール等を用いてBW2設置エリアからサンゴ群体を採集した。採集したサンゴ群体は、運搬用ボート上の海水を満たした発泡スチロール箱に入れて、仮置架台まで運搬した。仮置架台は1m×2mの大きさを持つ、鉄筋棒で組んだものであり、図-1に示すA地点近くに計70個設置した。なお仮置架台までの運搬距離は1km程度であり、運搬後直ちに仮置架台上へ移設し、1日以上順化期間を設けた。

1日以上順化後、仮置架台上に固定されているサンゴ群体から、サンゴ片の切断を行う。サンゴへのストレスを極力抑えるために、作業はすべて水中作業とした。サンゴ片は5～10cm程度の大きさとし、作成されたサンゴ片はプラスチックカゴに入れて再び同地点で1日以上順化させた。特に切断後にはストレスからくる粘液の分泌が顕著であったことから、この粘液が完全に消えるまでは固定作業を実施しないこととした。順化後、予め基盤石表面の清掃を行った後に、サンゴ片の固定作業を実施した。サンゴ片の固定は、釘とプラスチック製結束バンドを用いて行った（写真-1）。なお大量のサンゴ片を限られた期間内に固定する必要があることから、一連の水中作業は三グループに分け、第一グループは基盤石の清掃、第二グループは釘の

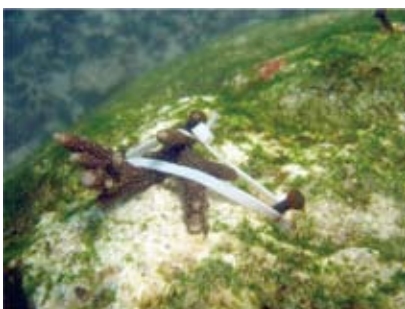
写真-1 サンゴ片の固定

打ち込み、第三グループは結束バンドを用いたサンゴ片の固定というように、水中作業は流れ作業的に行った。なお個数は少ないものの、塊状サンゴおよび一部の樹枝ミドリイシについては、水中セメントのみによる固定方法も合わせて組み入れた。

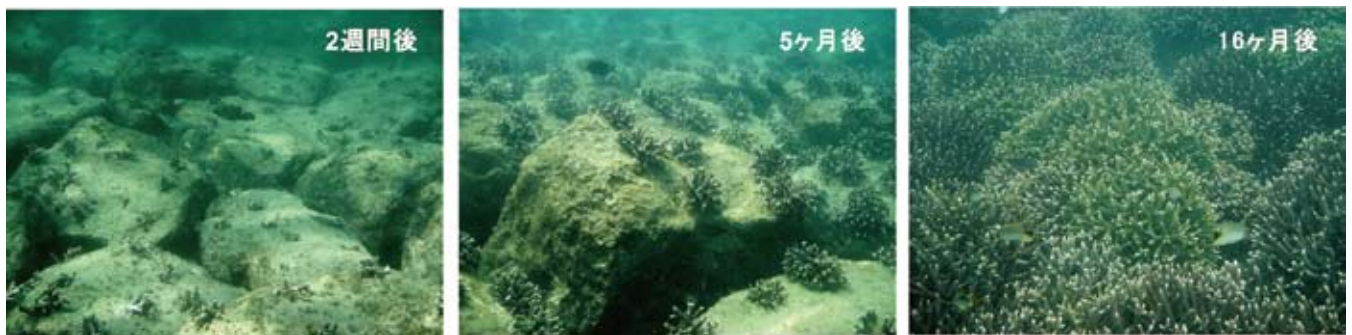
写真-4 サンゴ群生の成長状況

写真-4は、移植サンゴの平面的な成長状況を示す。1年半経過現在、設置した基盤石がほとんど見えないほど移植したサンゴ片は成長し、サンゴ群生が形成された。

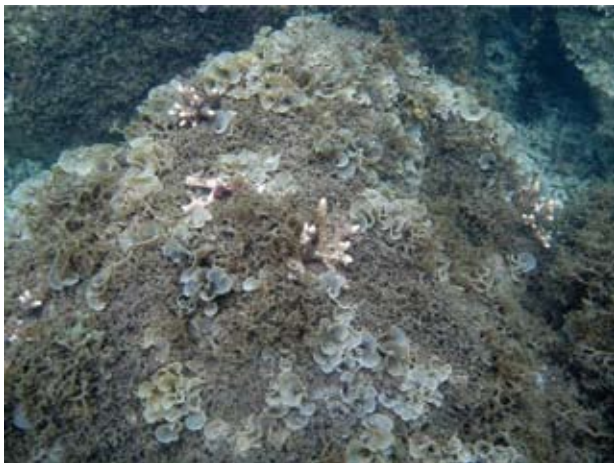
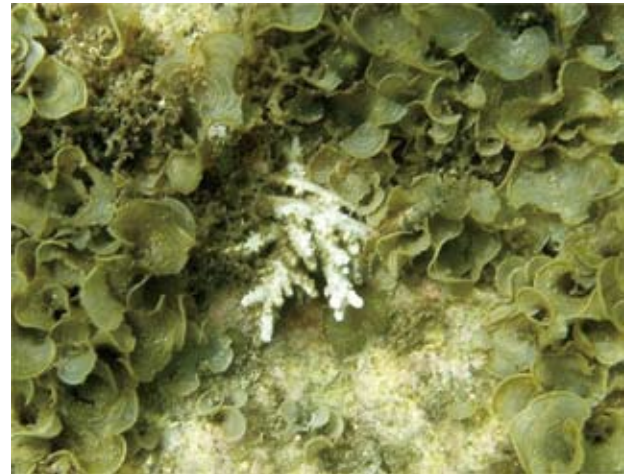
これまでの約1年半のモニタリングより、固定後のサンゴの死亡・脱落原因として、a) 基盤石表面での時期的な海藻の繁殖による、固定サンゴ片の隠蔽による白化・死亡、b) 高波浪時の漂砂移動による基盤石の埋没と、その結果生じる基盤石表層での砂移動による固定サンゴの損傷・死亡、c) 特に成長後での高波浪時の波力による脱落、d) 侵入者による人為的損傷、e) 水温やサンゴの干出等、自然条件要因によるサンゴの白化・死亡、f) その他、生物学的要因に起因すると思われる原因不明の死亡、等が挙げられた。a) については、第1回目、2回目のサンゴ移植とも、固定完了から1ヶ月程度経過した時点から、特に褐藻類 (*Padina*) および紅藻類 (*Gracillaria*, 他) の繁殖が顕著

写真-5 基盤上での海藻の繁殖

写真-6 白化したサンゴ移植片

となり、成長前の固定サンゴ片がこれらの海藻に覆われ、白化・死亡するケースが見られた（写真－ 5, 6）。ただしこの要因によるサンゴ片の死亡は、固定直後からサンゴ片がある程度の大きさまで成長する時期のみで問題となった。b) については、2008 年 2～3 月にかけて、沖側列での基盤石沖側で著しい堆積が生じた（写真－ 7）。堆砂厚は沖側基盤石近傍で 40～60cm 程度であり、一部の沖側列の基盤石は、天端面とほぼ同レベルまで堆積した。この期間は高波浪と満潮時が重なり、礁池内の波高が 1m を超える頻度が他の月に比べて極端に高かった（図－ 4）。これより、礁池での沖から岸に向かう漂砂移動を、沖側基盤石により妨げられたことにより生じたものである。なおその後、礁池内で 2008 年 2 月～3 月に見られたような高波浪が継続することなく、このような顕著な堆積は生じなかった（2009 年 3 月時点）。

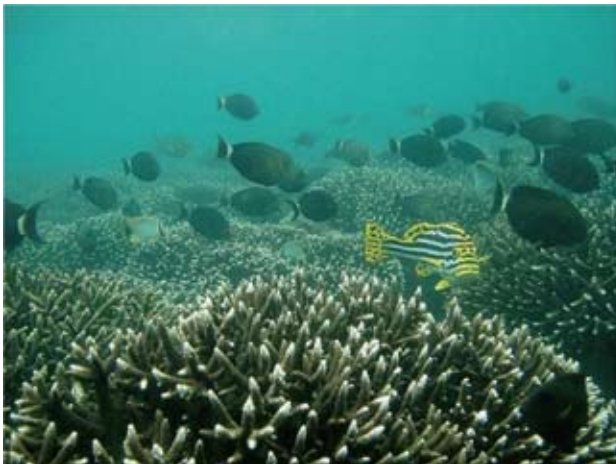
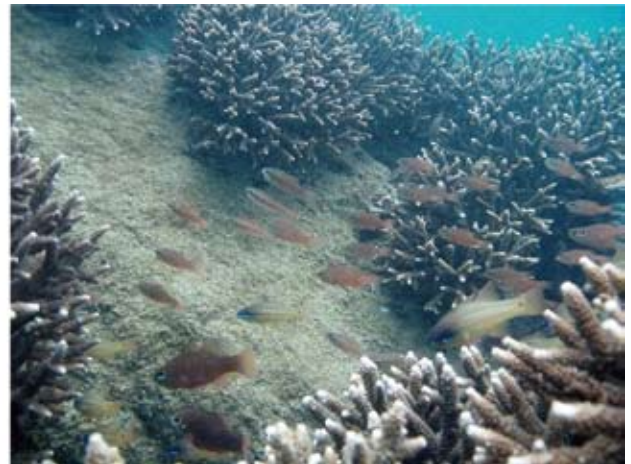
写真－ 8 新たな生物環境の形成（左：成魚群 右：稚魚群）

サンゴ移植は、移植後の高い成長率と生残率が求められ、これらに適したサンゴ種が選定されるため、サンゴ種そのものの多様性は低くなる。しかしサンゴの存在により、その空間を住处とする多くの生物が集まることにより、種の多様性は増大する<sup>5)</sup>。本事業で実施したサンゴ移植は 1ha のエリアで新たなサンゴ群集が形成され、サンゴの成長とともに、以前は礁池内ではほとんど見られなかった様々な魚類、甲殻類が見られるようになった。第 1 回目サンゴ移植から 5 ヶ月経過した時点で、34 種以上の魚類が、目視調査により確認された（写真－ 8）。
