# ピナツボ火山噴火後 10 年間の地形変化と土砂災害

## GEOMORPHOLOGICAL CHANGES AND DISASTERS AFTER THE ERUPTION IN THE EASTERN SLOPES OF MT.PINATUBO, IN CENTRAL LUZON, PHILIPPINES

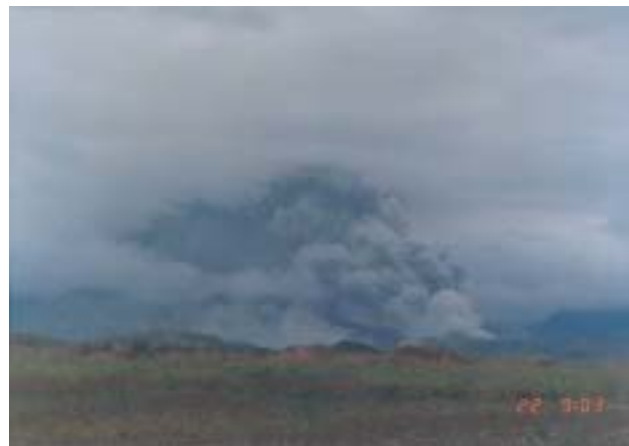
写真-2 最大規模の二次爆発(1994.10.22)

その後、10 月 21 日の台風襲来に伴う豪雨により、非常に大規模な水蒸気爆発とラハールが発生した(写真-2)。この時の水蒸気爆発は、一次火砕流堆積物が存在するパシグ川やサコビア川の上流部ではほとんど発生しておらず、河川争奪地点より下流で盛んに噴煙が上昇していることが判明した。1994 年 4 月時点の地形分類図によれば、噴煙が上昇している地区には一次火砕流の堆積物は流出してほとんど存在しなかった。この地区は、今年の雨季に上流部の二次爆発によって、流出してきた二次火砕流が 50~100m の厚さで堆積した地区である。したがって、この地域では、二次火砕流の堆積物が水蒸気爆発を繰り返しているわけで(写真-3)、いわば三次爆発を起こしていると考えられる。それだけ、3 年半経過したにもかかわらず、一次火砕流だけでなく、二次火砕流の堆積物も非常に高温であることを示している。

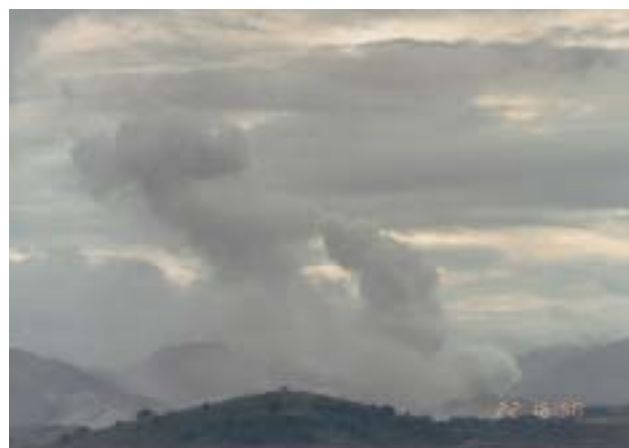
写真-3 連続して発生した二次爆発(1994.10.22)

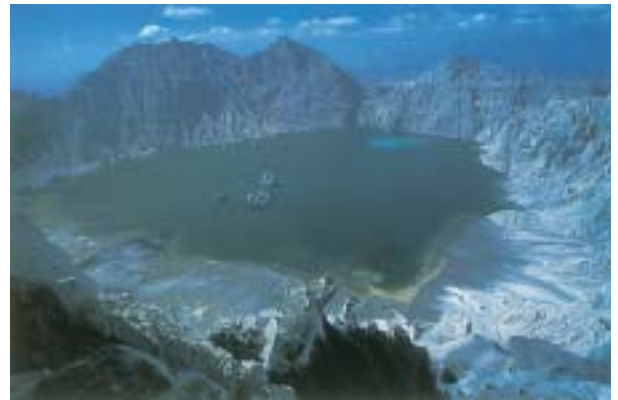
写真-4 ピナツボ火山山頂火口部の湛水状況(1995 年)

一方、ピナツボ火山噴火時に形成された火口湖においては水位上昇が顕著であり、PHIVOLCS は警戒情報を発している。図 9 に示したように、噴火直後の火口底の標高は 845m であったが、2000 年 11 月の観測では、湖水の水位は 950m 付近と 100 ~ 110m 上昇し、2 億  $\text{m}^3$  の水がカルデラ内に溜まっていると考えられる(写真-4、5)。カルデラ壁で一番低いのは、ブカオ川(北西)方向の Maraunot Notch である。噴火前の 1/5 万地形図によれば、ブカオ川の支流マロノト川の上流部がこの付近にあり、1991 年噴火によるカルデラ形成後、Maraunot Notch が最も低い鞍部(Notch)となっていた。次に低いのが O'donnell Notch であるが、前者より 18m 高い。したがって、今後湖水が溢れるとすれば、Maraunot Notch からマロノト川を経てブカオ川方向へラハールや洪水流が流下するであろう。

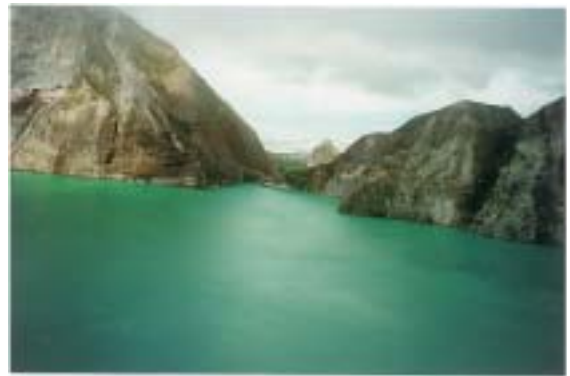
写真-5 ピナツボ火山山頂火口部の湛水状況(2000 年 12 月)
