# コンクリート構造物の劣化診断ソフトの開発

## DEVELOPMENT OF INSPECTION SOFTWARE FOR DETERIORATED CONCRETE STRUCTURES

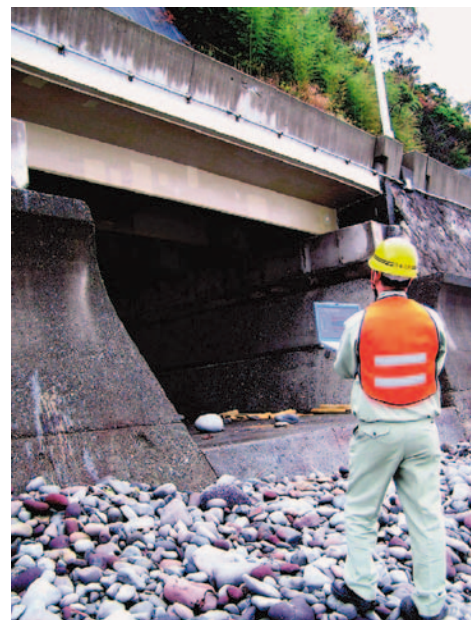
写真-1 劣化診断ソフト使用状況

劣化診断ソフトは、対象橋梁の諸元を事前に入力し、現地目視点検によりひび割れ状況（ひび割れ幅、方向性、錆汁・遊離石灰の有無など）やその他の変状について入力することにより、対象橋梁の各部位における劣化原因を推定し、劣化程度を判定するものである<sup>1,2)</sup>。写真-1に劣化診断ソフトの使用状況を示す。写真-1に示すように小型のノートPCを現場に持参して、変状を入力する。

図-1に劣化診断ソフトのシステムフローを示す。事前に橋梁諸元を入力し、現地で目視点検結果を入力することにより、劣化原因と程度、第三者影響度を評価する。なお、第三者影響度は、「構造物から剥落したコンクリートなどの器物および人に与える障害などへの影響度合い」と定義されている<sup>3)</sup>。

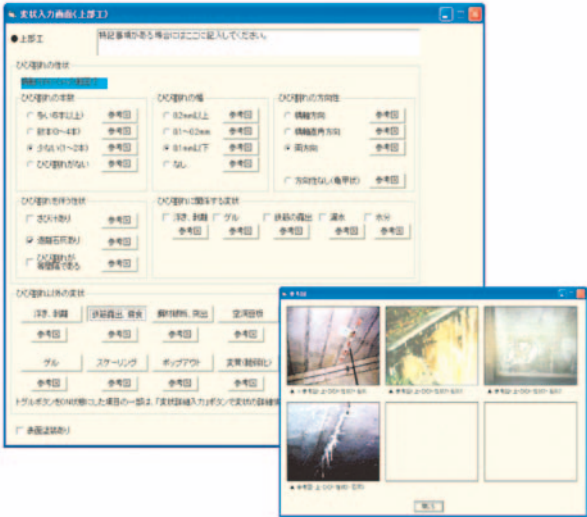
図－5 変状入力画面

入力画面の特徴は、簡易に診断ができるように構造図や劣化事例などのサンプルを表示し、点検者が入力しやすい

ユーザーインターフェースを提供している点である（図－5）。目視により入力する内容は表－1に示す「ひび割れ状況」と「ひび割れ以外の変状」などである。ひび割れは幅0.2mm以上について方向性や錆汁の有無、遊離石灰の有無などを確認する。また、ひび割れ以外の変状として、浮き・剥離、鉄筋露出・腐食、鋼材破断・突出、空洞豆板、変色、コールドジョイント、ゲル、スケーリング、ポップアウトの有無を確認し入力する。

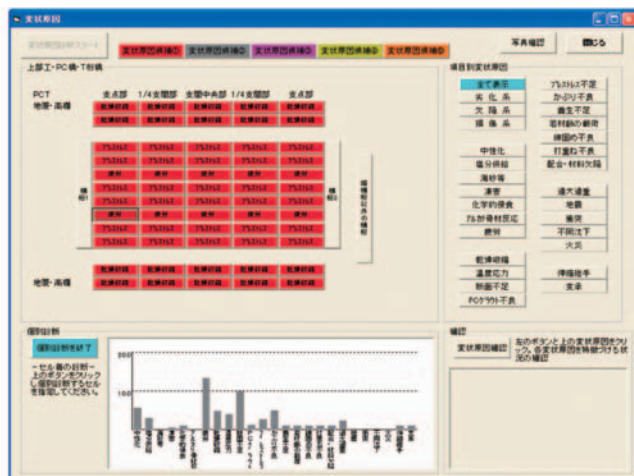
図－6 劣化原因推定結果例

診断結果は入力したセルに推定された劣化原因が表示される（図－6）。また、セルごとに該当する劣化原因の可能性の大きさがグラフで示される。また、入力セルごとにひび割れ本数や各種劣化の程度を入力することにより、劣化進行度と第三者影響度を評価し、表示することが可能である（図－7）。

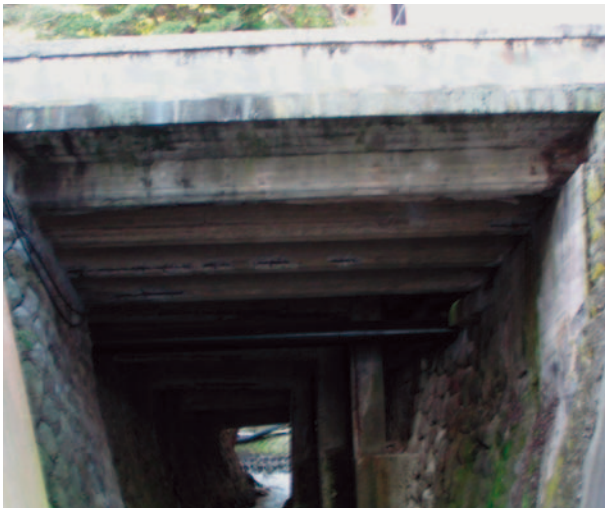
写真-2 橋梁全景

対象橋梁は1950年頃に施工された単径間のRC桁橋である。本橋梁は海岸近くに供用されており、厳しい塩害環境下に置かれている。桁下面には、かぶりコンクリートの剥落および鉄筋の露出が見られ、損傷程度は部分的に著しい状況である。写真-2に対象橋梁の全景を示す。写真-3に上部工下面の劣化状況を示す。

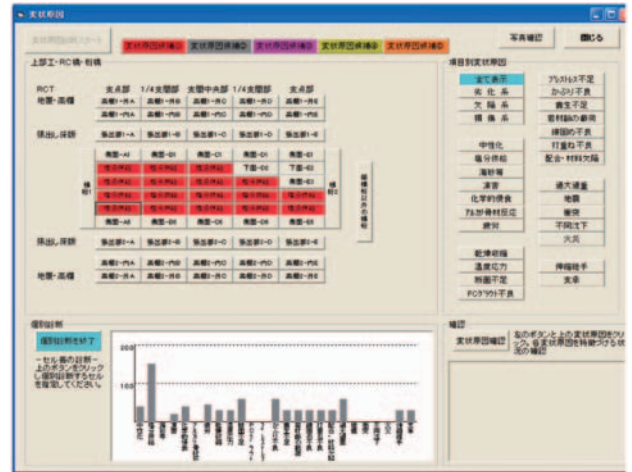
図-8 劣化原因推定結果 (上部工)

ソフトによる劣化原因推定結果を図-8に示す。ソフトによる劣化診断の結果、劣化原因は「塩分供給」となり(図中の赤色の部分)、海岸近くで供用されている影響が強く反映された結果となった。

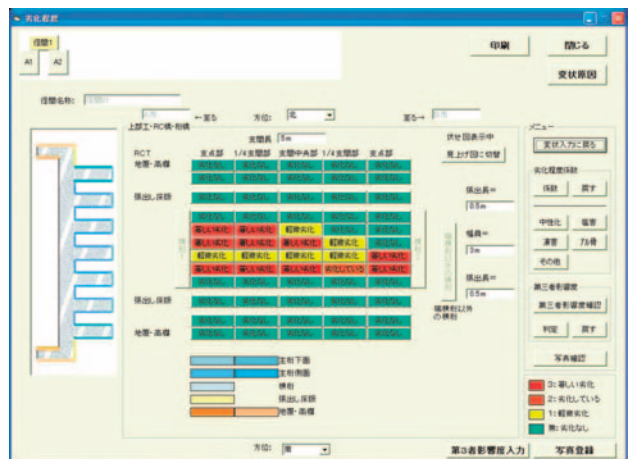
図-9 劣化程度判定結果 (上部工)

また、劣化程度判定結果を図-9に示す。上部工の下面において、かぶりコンクリートが剥落して鉄筋が露出している部分は「著しい劣化」と判定され(図中の赤色の部分)、ひび割れが発生している部分は「劣化している」(図中の黄色の部分)または「軽微劣化」(図中の青色の部分)と判定された。

ソフトで判定した劣化程度は、写真-1の劣化状況と良く対応している結果となった。また、対象橋梁は河川を跨いでおり、第三者影響度は小さい評価となった。

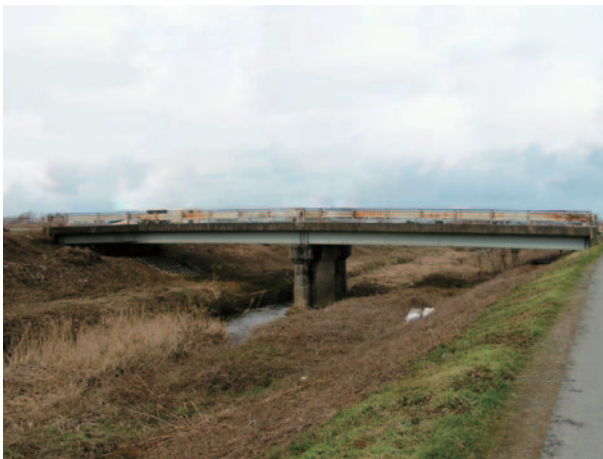
写真-4 橋梁全景

対象橋梁は1970年頃に施工された2径間の鋼桁橋である。本橋梁は海岸から離れた河川に架けられており、塩害による影響は小さい。目視調査では、上部工RC床版にはひび割れなどの変状は見られず、橋台および橋脚に亀甲状のひび割れと白色の析出物が見られた。とくに橋脚張出し部の変状が顕著であった。写真-4に橋梁全景を示す。写真-5に橋脚張出し部の劣化状況を示す。

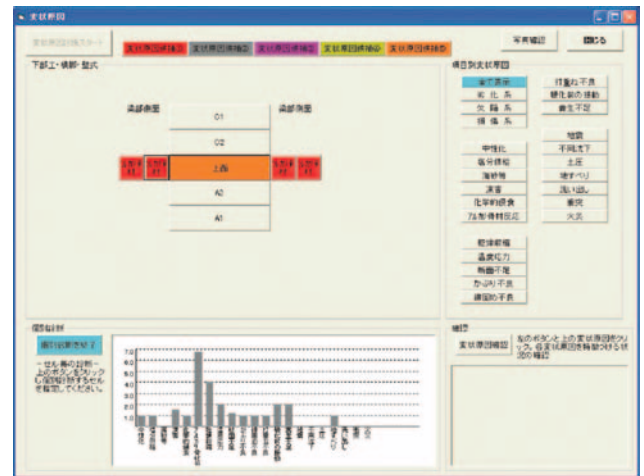
図-10 劣化原因推定結果(橋脚)

ソフトにより劣化原因を推定した結果を図-10に示す。ソフトによる劣化診断の結果、劣化原因は「アルカリ骨材反応」と推定された(図中の赤色の部分)。また、個別セルの劣化原因も「アルカリ骨材反応」が他の原因より高い可能性を示した。

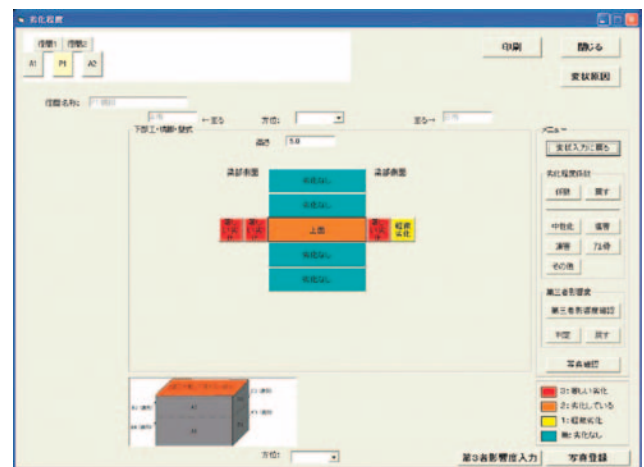
図-11 劣化程度判定結果(橋脚)

ソフトによる劣化程度判定結果を図-11に示す。

劣化程度は橋脚張出し部で「著しい劣化」となり、実際の橋脚の劣化状況と良く対応している結果となった。対象橋梁は河川を跨いでおり、第三者影響度は小さい評価となった。
