# リーフ海岸における養浜工の計画・設計および養浜後の海浜応答

## PLANNING AND DESIGN OF BEACH NOURISHMENT ON CORAL REEF COAST AND BEACH CHANGES AFTER NOURISHMENT

大中 晋\*・遠藤秀文\*・吉井一郎\*

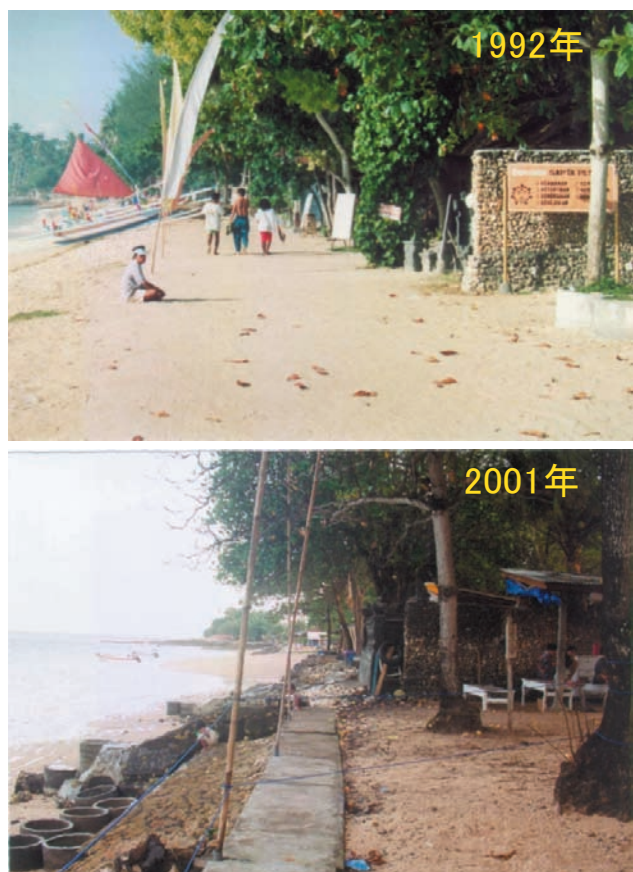
写真-1 Sanur 海岸における侵食状況

養浜前の 1992 年と、養浜工事直前の 2001 年における海岸状況を示す。1992 年当時はまだ砂浜が存在していたが、2001 年には砂浜が消失するとともに、侵食防止対策として設置された護岸もすでに崩壊している。

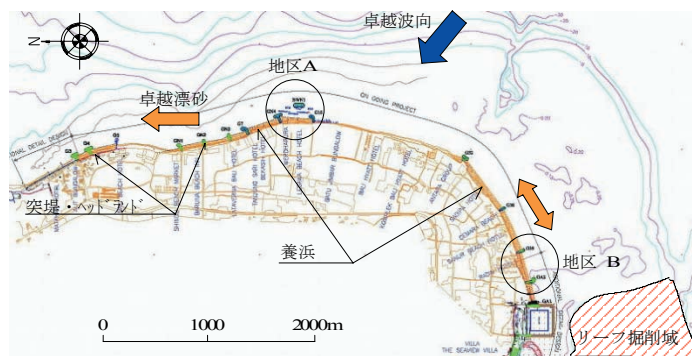
図-3 計画平面図（Sanur 海岸）

両海岸における海岸保全対策の基本的な考え方は、養浜と流出防止施設を併用した静的安定化を図ることである。流出防止施設としては、当地点の潮位差が 2.6m と大きいことやリーフ上の海浜利用を考慮し、突堤・ヘッドランドを組み合わせるものとした。Sanur 海岸では、図－3 に示すように 13 基の突堤・ヘッドランド（6 基が新設、7 基が改修）と離岸堤 1 基の建設が行われた後、約  $30 \times 10^4 \text{m}^3$  の養浜砂が投入された。一方、Nusa Dua 海岸においては、図－4 のように 13 基の突堤・ヘッドランド（5 基が新設、8 基が改修）の建設後、約  $34 \times 10^4 \text{m}^3$  の養浜砂が投入された。写真－2 は、1978 年における Sanur 海岸から、著しい侵食を受けて護岸が崩壊した 2002 年を経て、養浜により砂浜が復元された状況までの海岸の変遷を示すが、養浜によって原風景が復活したことがよく分かる。

養浜工事においては、将来的な維持管理計画を策定する上で養浜後の砂の流出量の推定が必要となるため、本工事においても養浜直後から継続的なモニタリング調査を実施した。モニタリング調査は波浪観測と養浜後の海浜測量、粒度分布の変化、定点写真撮影、水質・生物などの環境調査からなり、Sanur 海岸と Nusa Dua 海岸それぞれにおいて実施した。両海岸とも突堤・ヘッドランドと離岸堤が利用されている（ここでは図-3 に示す）。

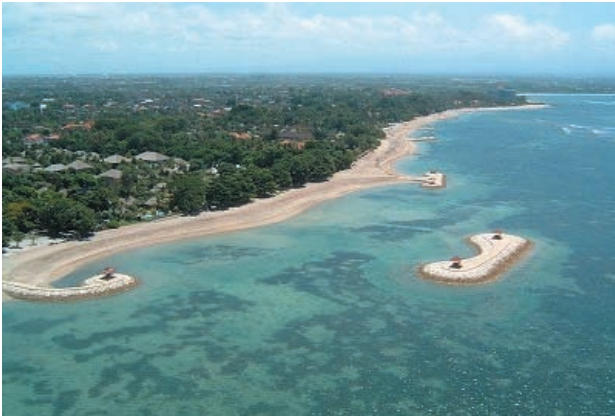
写真-3 地区 A 付近の空中写真

Sanur 海岸のほぼ中央付近に位置し、ヘッドランドに囲まれた区域の沖合に離岸堤が設置された場所（地区 A、写真-3）と、Sanur 海岸南端部で、突堤・ヘッドランドのみが設置された場所（地区 B、写真-4）の 2 地点について、海浜モニタリング結果を以下に示す。
