静岡空港高盛土への補強土壁工法の適用について

THE APPLICATION OF REINFORCED SOIL RETAINING WALL FOR HIGH LANDFILL AT SHIZUOKA AIRPORT

伊藤民夫*・中村幸生*・川畑 智*・津田雅丈**・白石保律**
 Tamio ITO, Yukio NAKAMURA, Satoru KAWAHATA, Masatake TSUDA and Yasunori SHIRAISHI

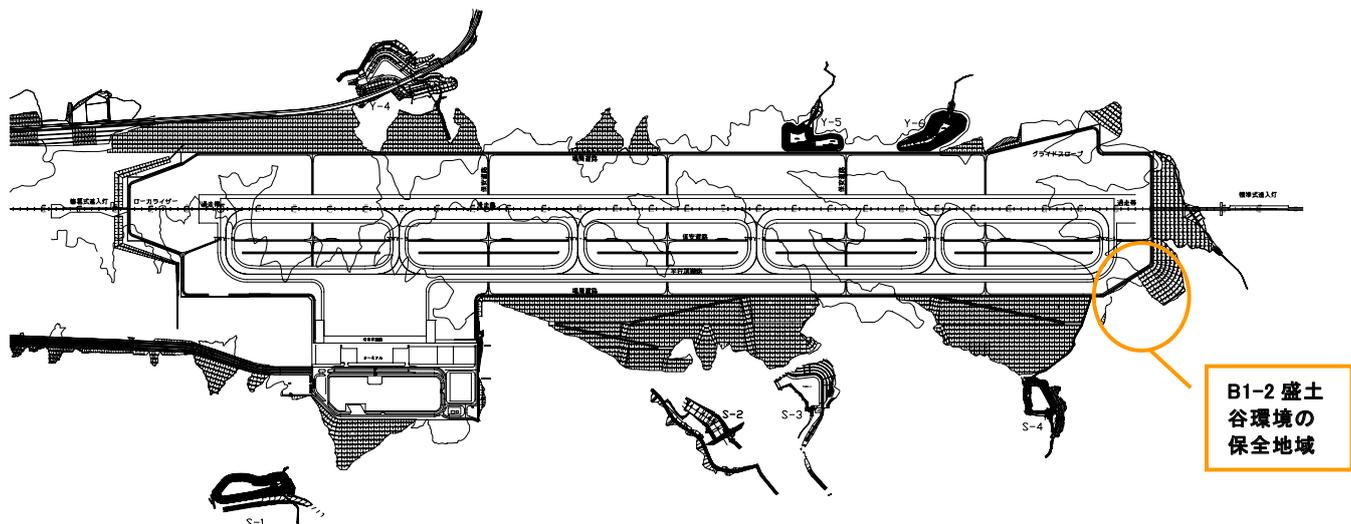
図-2 空港平面図

当工事のなかで、図-2に示す滑走路東端の沢部には、県が保全対策を進める移植困難な貴重植物などが多数確認されたため、環境保全の見地から、当該箇所には環境負荷が少なく、湿潤な谷環境を残すことのできるジオテキスタイルを用いた補強土壁工法を採用した。

図-2 および写真-1 に示す B1-2 盛土の下流部には、千頭ヶ谷池へ続く谷地形があり、環境影響評価実施以降に発見されたタシロランをはじめ、ナギラン、クサナギオゴケなど貴重な植物が確認されている。そのため、県は現存する谷環境を可能な限り残す保全対策を計画した。

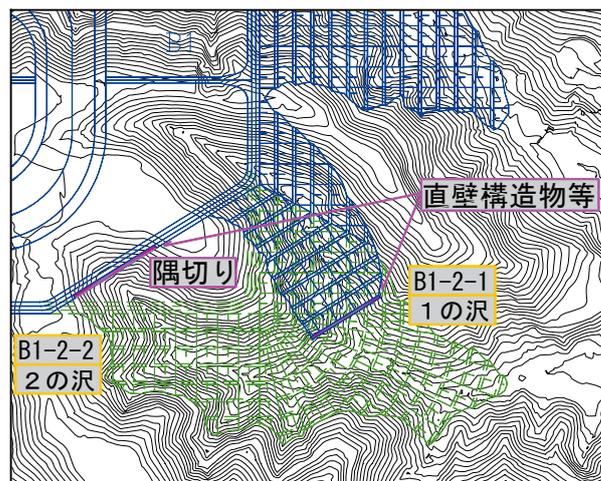
図-3 B1-2 盛土部空港基本形状(変更後)

なお、B1-2 盛土は図-3 に示すように環境保全対象となる沢が 2 つ(1 の沢、2 の沢)あり、両沢とも、施工性、経済性、環境への影響等を比較検討のうえ、ジオテキスタイルを用いた補強土壁工法を採用した。このうち 1 の沢は補強土壁背後に上部盛土を有しており、2 の沢は直壁構造物の背後は直接着陸帯となっているため盛土法面はない。

当該地区の盛土構造については、①自然環境を保全するために改変エリアを極力少なくすること、②改変エリアにおいても、極力自然環境の復元を図ることの 2 点を環境配慮の方針として掲げ検討を行った。①の対応としては、空港平面形状に空港基本機能に影響しない範囲で、図-3 に示すとおり隅切りを加え、さらに、図-4 に示すように盛

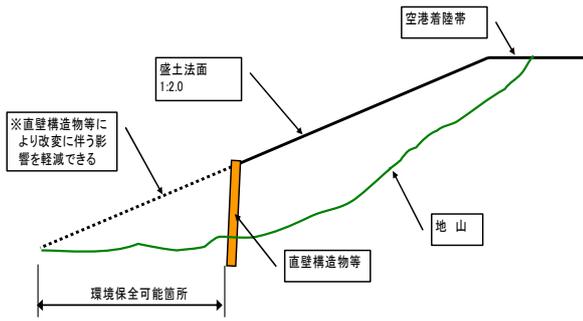
図-4 環境保全イメージ図

土構造に直壁構造物を採用して、改変に伴う影響を軽減した。この結果、改変エリアを 2ha 縮減することができた。②については、ジオテキスタイル壁に植生基材を吹きつけて、緑化するとともに、通常の盛土法面には植樹を施すものとし、樹種として郷土種を植樹することとした。

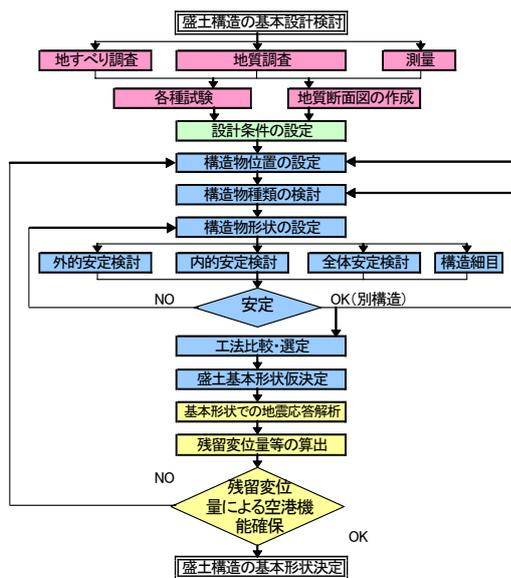
図-5 B1-2 基本設計検討手順

基本設計は、盛土の基本形状の決定を目的として、当地域における地質・土質調査、設計条件の設定、工法比較検討および工法の選定を行った。以下に各項目の概要を、図一五に設計検討フローを示す。

- ① 地質・土質調査では、盛土基礎部の地質区分、各土層の層厚および強度等を把握する。
- ② 設計条件の設定では、盛土構造の設計検討に必要な各条件を設定する。
- ③ 工法比較および選定では、基本計画によって設定された盛土形状について比較案を策定し、安全性、施工性、経済性、環境、景観等の総合的な検討により、構造物の種類、位置、規模等の基本形状を決定する。なお、盛土全体の安定性の検討は、他の盛土地区と構造が大きく異なるため、円弧すべりによる静的解析のほか動的解析もあわせて実施する。

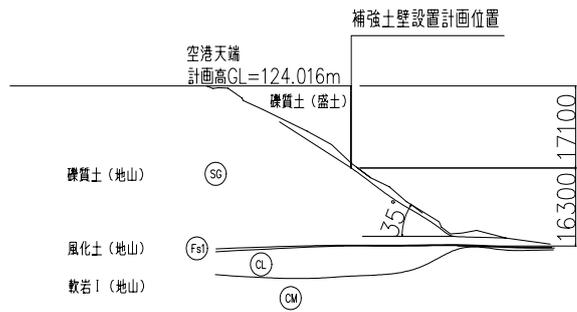
図-6 B1-2-2 断面図

B1-2-2 盛土部は、誘導路端部(盛土法肩)の計画高と基礎地盤高で約17mの高低差がある。これに加え、以下の基本的条件を考慮して工法選定の検討を行った。

- ・ 環境監視機構との協議により、誘導路端部位置(法肩位置)にて直壁構造物(補強土壁工)で対応することを決定。
- ・ 設置位置の基礎地盤は礫質土であり、深度約16mでCL級の軟岩が出現する。
- ・ 設置位置前面の地形は約35°であり、斜面上の基礎検討が必要である。

図-6にB1-2-2の断面図を示す。

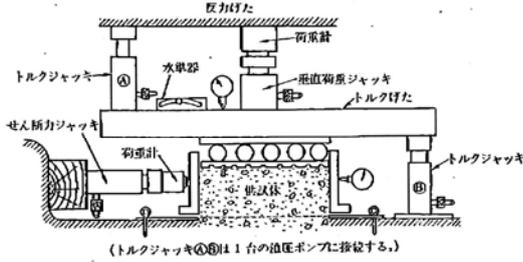
図－7 現場一面せん断試験装置の一例

現場一面せん断試験の概略図および試験状況を図-7、写真-2に示す。現場一面せん断試験は、鉛直変位の収束を確認後、0.25mm/minの速度でせん断する緩速せん断試験を実施した。

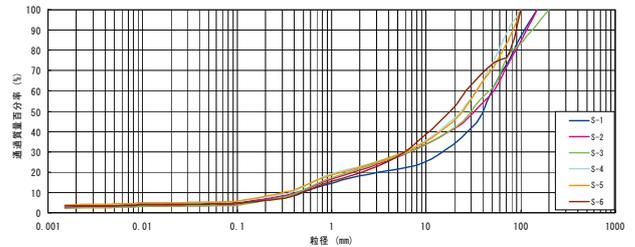
図－9 粒径加積曲線

当該地で実施した現場一面せん断試験から設定した設計強度を図－8 および表－6 に示す。せん断中に排水する時間を与える排水条件での試験は、短期、長期強度ともに、せん断速度 0.25mm/min の緩速せん断で行った結果、設計強度は、短期、長期ともに同一であった。当該地区の礫質土の地山は、図－9 に示すように礫分が主体となるため排水性は良好であり、十分に圧密した状態であることから、長期強度と短期強度の差はないものとした。また、短期強度においては、排水する時間的余裕を与えないせん断速度 1.00mm/min とする急速せん断を行った結果、せん断強度は、せん断速度 0.25mm/min で設定した強度ライン上にあることから、せん断速度の違いによる強度特性の相違ないことも確認した。

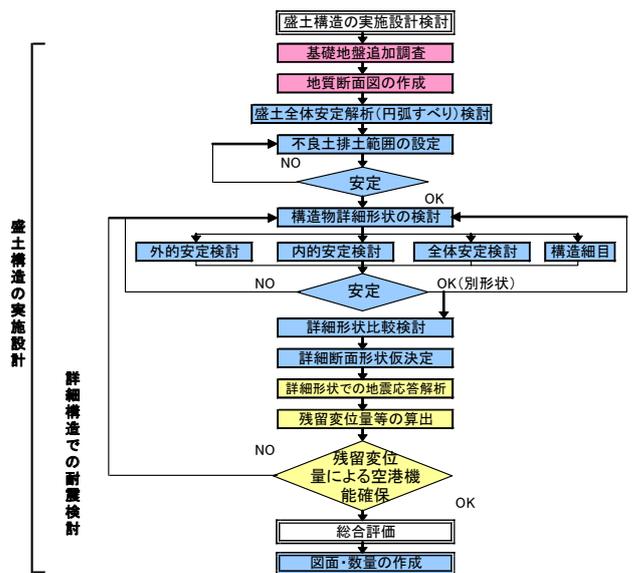
図－10 B1-2 盛土実施設計実施フロー

実施設計は、盛土の最終形状の決定を目的として、当区域における地質・土質の詳細調査、詳細設計条件の設定を行い、各解析測線で安定検討を実施し、図面・数量を作成した。図－10 に実施設計のフローを示す。

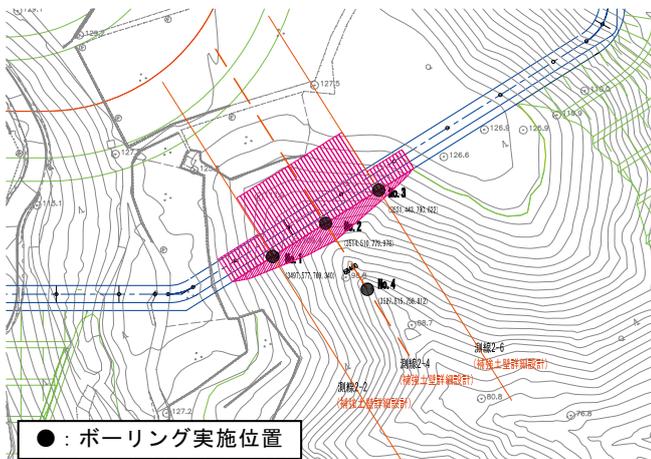
図-11 B1-2-2 平面図

設計断面は設置領域が長いことと沢地形で設置高が異なることから図-11に示す3測線とした。

図-11に示す2-4測線は、沢の中心を通る斜面の最急勾配方向であり、壁高が最大となる。2-2および2-6測線は補強土壁の設置範囲端と2-4測線の約半分となる位置である。

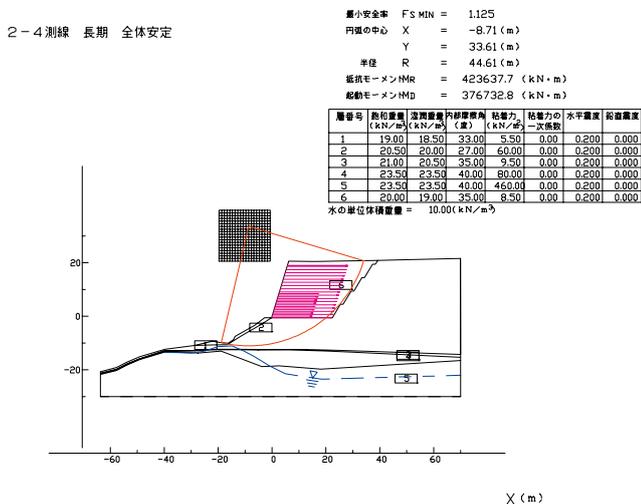
図-12 補強土壁工安定解析断面図 (2-4 測線)

断面2-4側線について、安定計算結果を図-12および表-8に示す。この結果から、本断面における補強材としてのジオテキスタイルの長さは図-13に示すように22mが必要となったが、これは長期地震時における全体安定の

$F_s=1.13 > 1.1$ と外的安定の支持力 $F_s=1.58 > 1.5$ の条件が決定要因となっている。

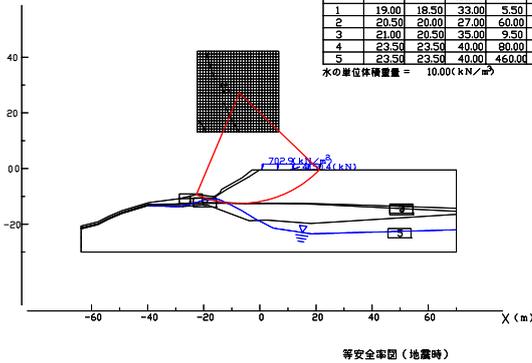
図-14 支持力検討図(円弧すべり法)

2の沢は基礎地盤が洪積の礫層であり、前面が急斜面となっていることから斜面部における円弧すべりを用いて支持安全率を算出した。円弧すべりによる支持力の照査は擁壁底版に生じる実荷重とすべり安全率が $F_s=1.0$ となる極限荷重の比率にて照査する。許容安全率は常時で $F_s=2.0$ (極限荷重/実荷重)、地震時で $F_s=1.5$ である(安全率および許容値一覧表参照)。表-9に支持安全率算出結果を、図-14に極限荷重による円弧すべり図(2-4 測線)を示す。

2-4測線 長期支持検討 $F_s=1.58$

最小安全率 $F_s \text{ MIN} = 1.001$
 円弧の中心 $X = -7.31 \text{ (m)}$
 $Y = 27.17 \text{ (m)}$
 半径 $R = 39.69 \text{ (m)}$
 総積モーメント $M_R = 461875.9 \text{ (kN}\cdot\text{m)}$
 総軸モーメント $M_D = 461358.7 \text{ (kN}\cdot\text{m)}$

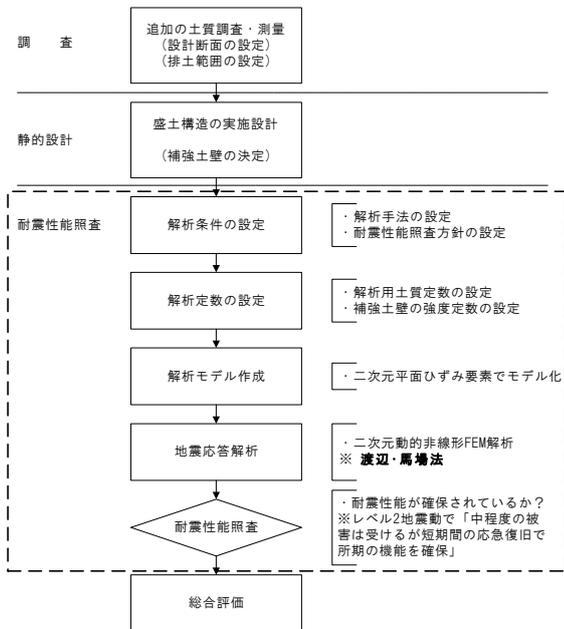
図-15 地震時安定性検討の解析方法

地震時安定性検討の流れを図-15に示す。静的設計により決定された断面に対して地震応答解析²⁾を実施し、補強土を含むB1-2高盛土の耐震性能照査を行った。

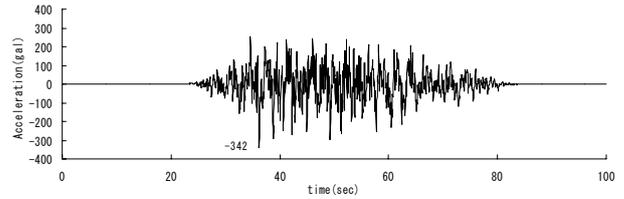
図-16 想定東海地震波形(静岡空港の工学的基盤面入力波形)

本解析では、過去の静岡空港高盛土の地震時安定性検討を実施した際に用いられてきた図-16に示す想定東海地震(M8クラス、基盤入力波形)を入力地震動として検討した結果、ジオテキスタイルを考慮した渡辺・馬場法によるすべり安全率は最小で1.11であり、所期の耐震性能を確保していると判断した。

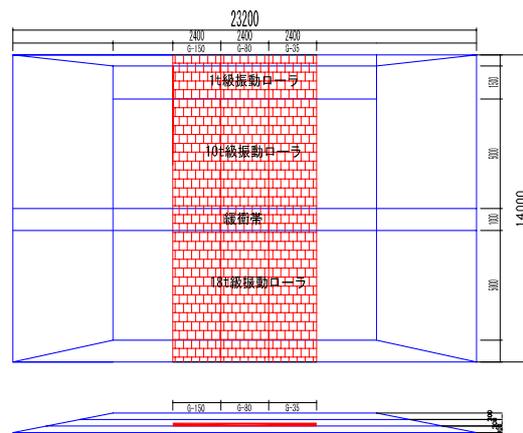
図-17 試験ヤード平面図

図-17、18に試験ヤード平面・断面図を、表-10に試験仕様を示す。ジオテキスタイルは設計引張強さの相違するものを3タイプ敷設した。盛土材は、現地発生土のうち最大の強度が得られ盛土の耐侵食性にも優れている礫質土(玉石混じり段丘礫)とし、このうち含水比16%以下のもの(礫質土I)を選別して使用した。壁面から50cmの範囲は施工性を考慮し粒度調整砕石(M-30)を用いた。

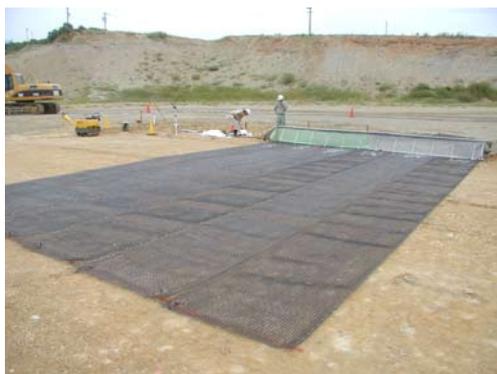
写真-3 ジオテキスタイル敷設状況

写真-3 にジオテキスタイルの敷設状況を示す。ジオテキスタイル敷設に当たっては、ジオテキスタイルを損傷させないように施工すること、壁面材の勾配確保(前倒れ防止)に留意して施工することが重要であることから、転圧エネルギーの大きい18t級振動ローラよりも10t級振動ローラで徐々に締固めるほうが良いと考えた。

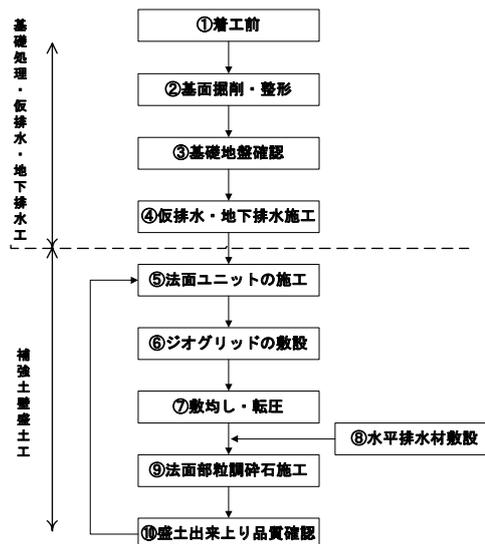
図-19 B1-2-2 施工フロー図

図-19 に施工フローを、表-12 に転圧仕様を示す。

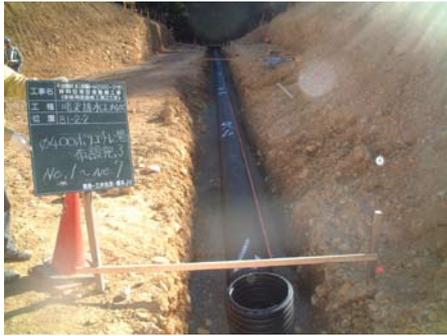
写真-4 仮排水工(φ 400 高密度ポリエチレン管)

補強土壁の設計では盛土内に間隙水圧が生じない条件としているため、降雨や地山からの浸透水を迅速に排除する必要がある。排水工は、盛土の表面水を排水する仮排水工としてφ400の高密度ポリエチレン管を敷設した(写真-4)。また、盛土底部両翼の地山境に有孔集水管を敷設するとともに盛土内に水平排水材(厚さ5mm×幅300mm)を壁面積3m²につき1箇所の割合で敷設した。これらの排水の流末処理として、写真-5に示すように布団籠および砕石土嚢による洗掘防止の根固めを行った。

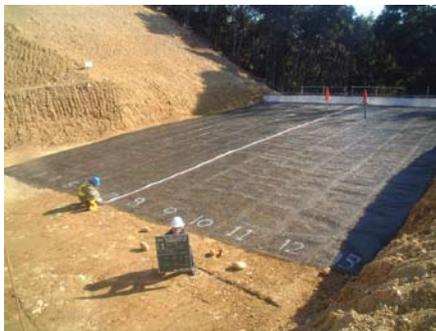
写真-6 ジオテキスタイル敷設状況

ジオテキスタイルの敷設状況を写真-6 に示す。壁面材は L 字型のエキスパンドメタル製(内側に吸出し防止シート設置)で直高 60cm である。

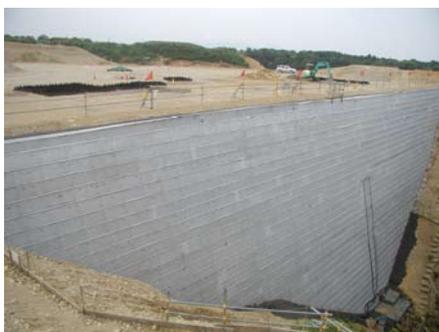
写真-7 補強土壁(2 の沢)全景

各段(全 35 段)の壁面材の設置に当たっては壁面の挙動をチェックして設置位置を調整した。使用した壁面材は耐

候性を有しており、壁面材前面に植生の定着・繁茂を促進させるための植生シートを装着した。ジオテキスタイル壁面部は、壁表面から直接流入する雨水の排水処理と締固め度の品質確保を満足するために粒調砕石を用いた。図-20 に壁面部の詳細を示す。写真-6 に完成した補強土壁の状況を示す。

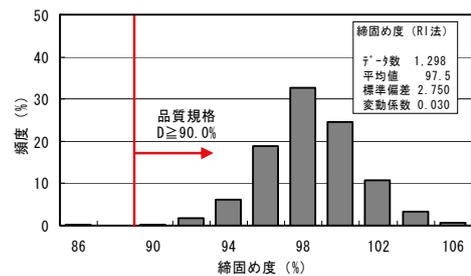
図-21 締固め度のヒストグラム(RI 法)

現場密度試験(RI 法)の品質管理試験結果を図-21 に示す。図-21 に示す締固め度は、平均で 97.5% であり品質管理基準である $D \geq 90\%$ を満足する結果となっている。さらに $D \geq 95\%$ の割合は 90% 以上を占めており非常に締め固まった盛土体と評価することができる。壁面部に用いた粒調砕石(M-30)の品質管理試験結果(砂置換法)を図-22 に示す。締固め度は、平均で 95% 程度あり、壁面部は十分に締め固まった状態といえる。

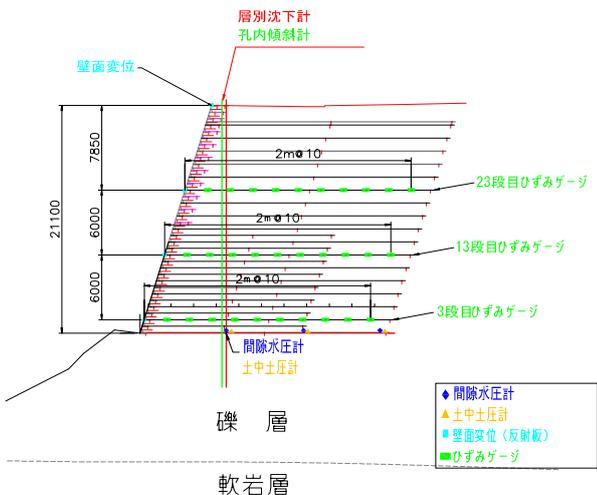
図-23 動態観測計器配置断面図

動態観測計器の選定にあたっては、これらの安定検討項目を網羅できるように計画した。表-13に設置した動態観測計器を、図-23に各盛土地区の計器位置断面図を示す。写真-8に観測計器設置状況を示す。

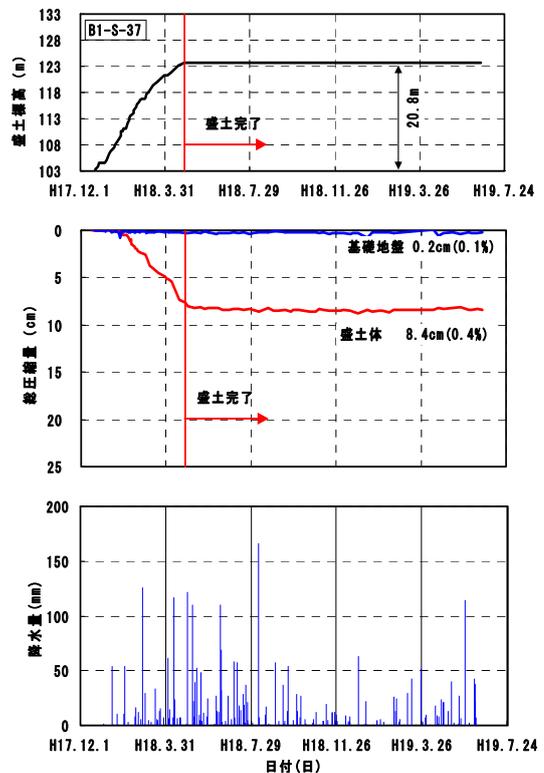
図-24 層別沈下計の観測結果

層別沈下の観測結果を図-24に示す。観測結果によると、沈下は盛土の進捗に伴い発生しており、盛土完了時点での沈下量は、盛土高約21mに対して8cm程度と非常に小さかった(盛土高に対する沈下量の割合は0.4%)。盛土完了後の残留沈下はほとんど発生しておらず、観測期間中に150mmを超える降雨も観測されたが降雨による沈下の発生はなかった。

沈下、水平変位が小さかった理由として、盛土の施工が敷均し厚 30cm で入念に施工できたこと、ジオテキスタイルにより盛土の支持力が向上したため、締固めによる盛土の側方への移動を拘束できたことが考えられ、十分に締固められた盛土体が構築されたことが確認できた。

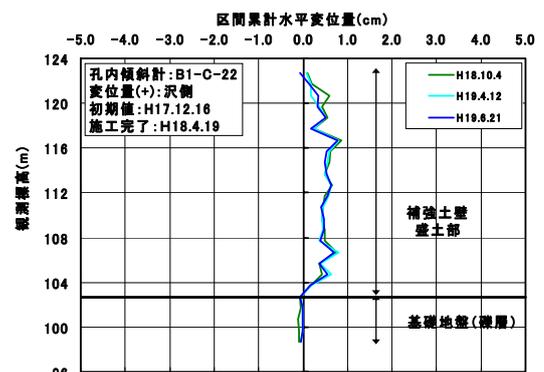
図-25 孔内傾斜計の観測結果

図-25に孔内傾斜計の鉛直方向1mごとの観測結果を示す。盛土部の水平変位は、盛土開始から施工完了までの間、盛土の進捗に伴って変位が沢側(壁方向)に増加する傾向を示したが、発生した変位量は最大でも1cm以下と小さかった。施工完了後のH18.7.27、H18.12.20の観測グラフをみると変位の発生状況は施工完了時とほぼ同じであり、施工完了後に変位は増加していない。

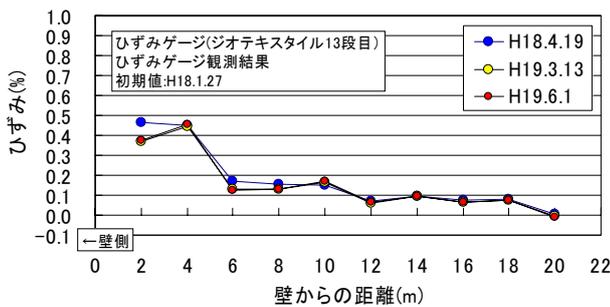
図-26 ひずみゲージの経時変化

図-26 に 13 段目に設置したひずみゲージの発生状況を示す。ひずみは、盛土開始から盛土完了までの期間、盛土の進捗に応じて増加し、最終的には 0.5% 程度発生した。ひずみは壁面から 2m、4m の位置が大きい傾向となっている。壁面付近は、壁前面方向が開放されているため変形しやすく、ジオテキスタイルに発生する引張力によってバランスするためと考える。発生しているひずみは最大で 0.5% 程度であり、図-27 に示すジオテキスタイルが破断する伸び率約 4.0% に対して小さかった。また、盛土完了後の H19.6.1 の観測結果をみると、各位置におけるひずみは、盛土完了時から増加していないことから、ジオテキスタイルのクリープによる変形も認められていない。

層別沈下計、孔内傾斜計の観測結果から、盛土内における沈下、水平変位はほとんど発生していないことを確認した。ジオテキスタイルのひずみの観測から、施工中にジオテキスタイルに発生している引張力は、破断の伸び率に対しても十分に小さく内的安定も問題はないと判断できる。動態観測結果より、施工中に発生した変位量は微小であること、施工完了後の変位はほとんど発生していないことが確認できた。本動態観測結果から、高品質な補強土壁が構築されており、施工完了後現在も安定した状態にあることが確認されている。

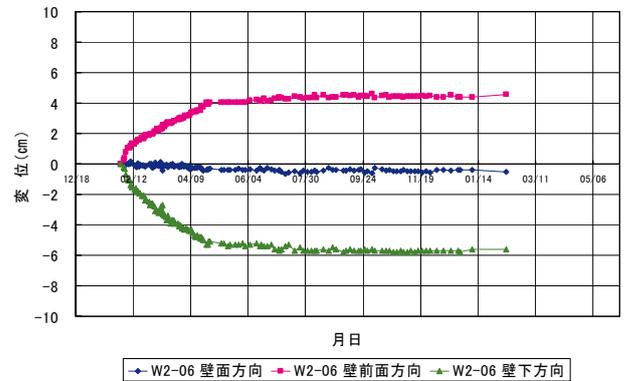
図-28 壁面変位観測結果

図-28 に 13 段目の壁面の変位の発生状況を示す。施工中は壁面の前面方向と鉛直下方に変位の発生がみられたが、変位は施工完了時で壁前面方向に 5cm 程度、壁下方に 7cm 程度であった。壁面の出来形の規格値として、当該位置における壁高の 3% 以下(23.4cm)が設定されてお

り、発生している壁前面方向の変位は規格値内に収まっている。また、施工完了後の変位はほとんど発生しておらずほぼ収束状態にあることが確認できる。

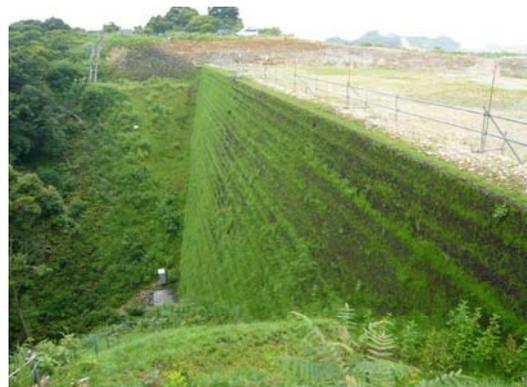
写真-9 壁面の厚層基材吹付け完了状況

空港造成地に生息する貴重植物の保護という環境保全の立場から、地形改変エリアの縮小を図るために、大規模かつ急勾配なジオテキスタイルを用いた補強土壁工を導入した。完成した壁面は構造的に極めて安定しており、現在、壁面に厚層基材の吹付けを行い植生が発芽している状態にある(写真-9)。
