静岡空港高盛土への補強土壁工法の適用について

名古屋支店 技術部 川畑 智 他

○概要

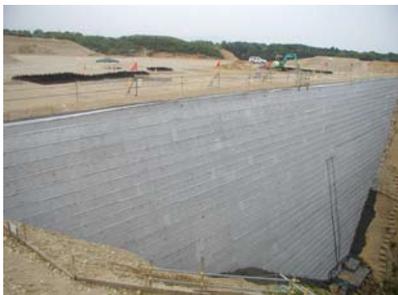
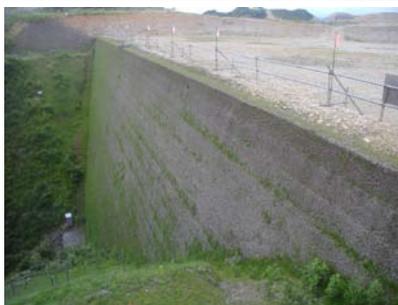
●完成した補強土壁(上：完成直後 / 下：植生吹付け後)

- ・ 60cm/段を 35 段施工している。
- ・ 補強土壁は壁高 21.1m、天端幅 75.6m
- ・ 天端表面排水、地山排水の流末は最下段より排水している。
- ・ 壁面の植生吹き付けにより自然環境の復元を図っている。

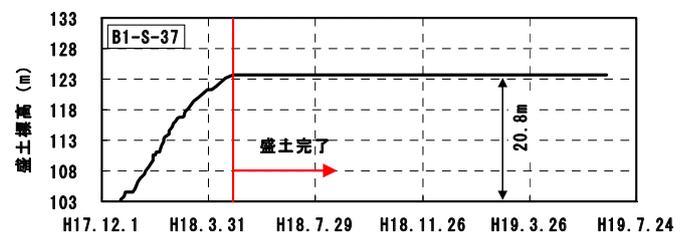
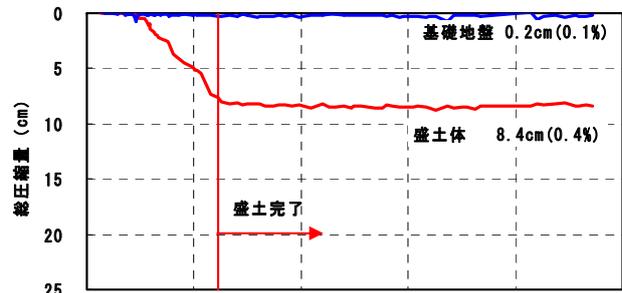
●動態観測(層別沈下計の観測結果)

- ・ 補強土壁盛土高 21m に対して発生している沈下量は 8cm 程度(盛土厚に対する沈下量の割合は 0.4%)と小さい。
- ・ 補強土壁完成後も沈下はほとんど発生していない。

- ① 大規模な補強土壁を適用することで環境保全という見地から大幅な改変面積の縮小に寄与できた。
- ② 地山強度を正確に把握し、地形状況を設計に反映させ耐震照査も行うことで大規模な補強土壁工法の設計を行った。
- ③ 本補強土壁の盛土に設置した動態観測計器は沈下、水平、土水圧、ひずみ測定と多種類にわたっている。単一箇所でこれだけ観測を密にしている実績はない。得られたデータは貴重であり、今後の補強土壁設計・施工法の基礎資料となりうる。
- ④ 本補強土壁については、調査、設計、施工管理から動態観測まで当社が一括して行い総合技術力で対応した事例としてアピールできる。
