# 飛行船を活用した災害復興支援調査

## INSPECTING DISASTER RECONSTRUCTION UTILIZING A ZEPPELIN AIRSHIP

清田直紀 \*・中村 二三雄 \*\*・大角恒雄 \*\*\*・横田耕治 \*\*\*\*・渡邊裕之 \*\*\*\*\*・辻 宏之 \*\*\*\*\*  
Naoki KIYOTA, Fumio NAKAMURA, Tsuneo OSUMI, Koji YOKOTA, Hiroyuki WATANABE and Hiroyuki TSUJI

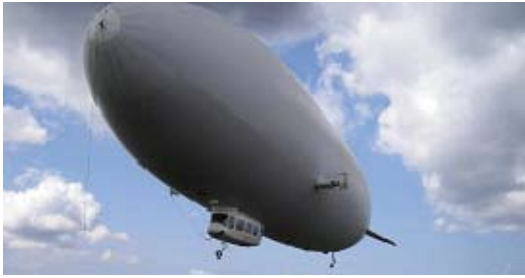
図ー１ 調査に使用した飛行船（ツェッペリン NT）

最新鋭のツェッペリン飛行船の特徴は、低騒音、低振動、卓越した空中運動性能および 360 度の下方視界（窓の開放可能）が確保できる汎用性の高いゴンドラである。また飛行に必要なエネルギーは、飛行機の約 1/16 と言われ、環境に優しい航空機である<sup>1)</sup>。

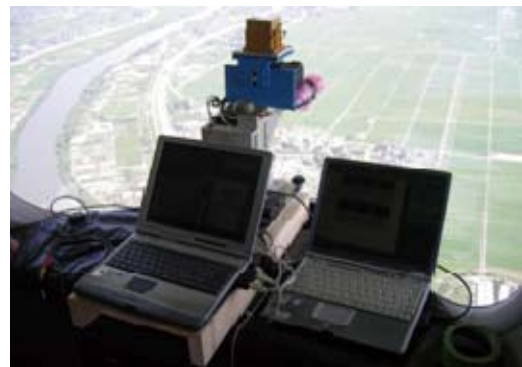
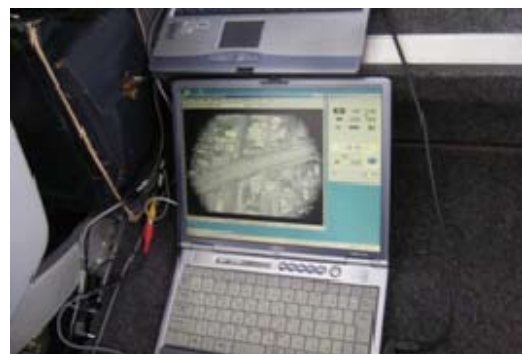
図ー５ 垂直写真の自動連続撮影装置

最大積載重量内でパソコンや計測機器を簡易に機内に設置することが可能である。図ー５に示す通りパソコンと連動した自動連続撮影機材をゴンドラ後部の窓等に設置することにより、飛行経路直下の垂直写真（対地 150 ～ 300m）を連続的に撮影することができる。道路や河川、空港滑走路など延長の長い調査対象の撮影に適しており、大容量データを連続してパソコンに取り込んでインターネットによる配信が可能である。

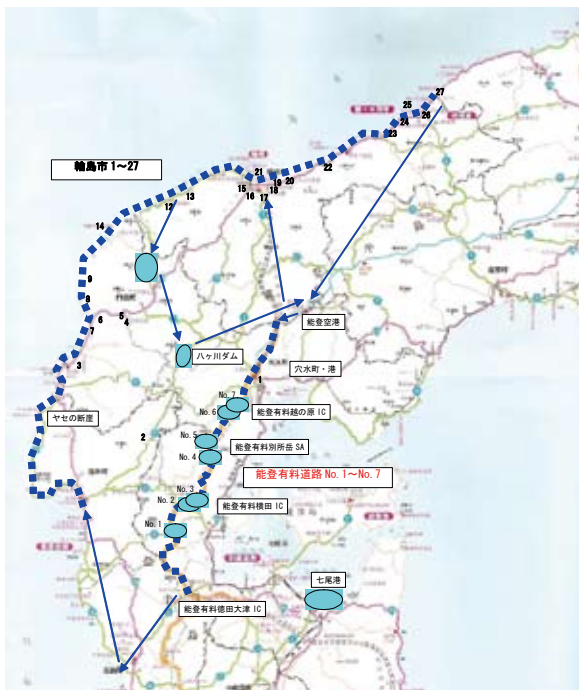
図－6 能登半島地震 調査フライトルート図

飛行ルートは、石川県能登空港をベースに延長約 100km で 30 箇所以上の被害箇所上空を調査飛行した。4 回のフライトではそれぞれ搭乗メンバーを変更し、担当者の要望を踏まえて、臨機応変に飛行ルートの選定や定点停止調査を行った。

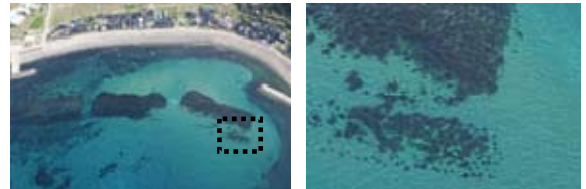
能登半島は海岸線が長いこと海岸部の斜面や海中の構造物等については、地震発生から約 3 週間が経過しても十分に把握されていない状態であった。今回の調査飛行では人工リーフの崩壊や海岸部斜面崩壊が新たに発見されたが、飛行船による低速・低空調査でなければいずれも発見が困難なものであった。

図－7 地震により崩壊した人工リーフ（右拡大図）

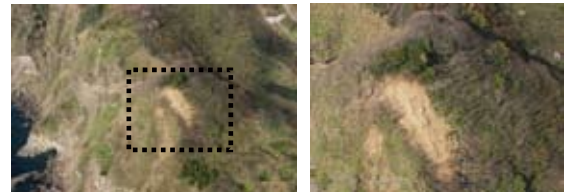
図－8 海岸部斜面崩壊箇所の被害状況確認（右拡大図）

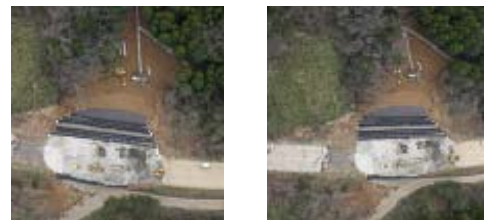
飛行船の低速かつ低空での運航性能を生かして道路や滑走路の垂直連続撮影を試験的に行った。曲線部の多い能登有料道路では道路の線形に沿ってフライトすることにより道路状況をもれなく撮影することができた。これは崩壊箇所周辺のリスクの把握や復旧作業中の記録として今後の本格復旧や維持管理の参考資料となると考えられる。また、能登空港の離着陸時を利用して日中は容易に立ち入ることができない滑走路について連続写真撮影を行った。短時間で撮影できるため、ほかの航空機の運航に支障なく滑走路の状態（幅 1cm 程度のひび割れ発生）を把握できた。

図－9 能登有料道路（崩壊部）の垂直連続撮影

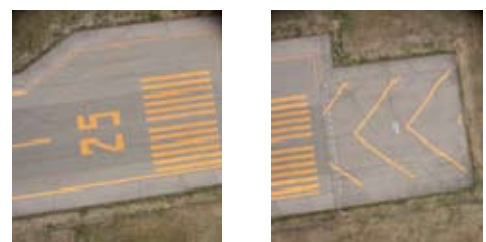
図－10 能登空港滑走路の垂直連続撮影

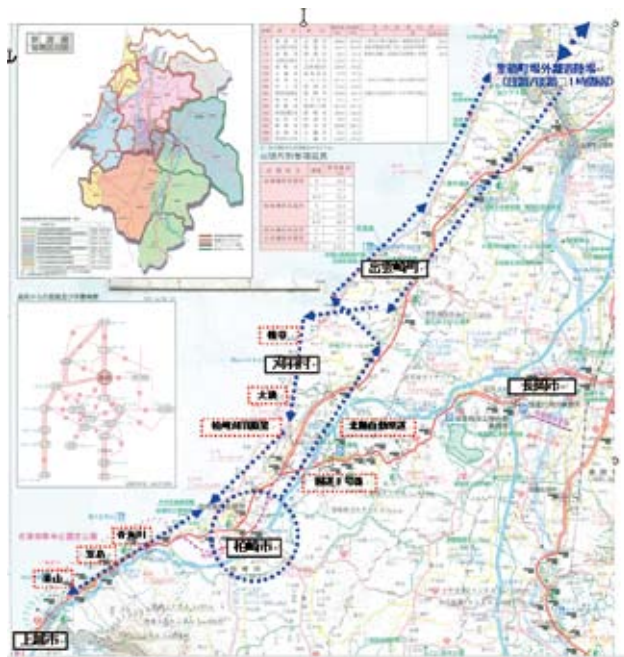
図－11 新潟県中越沖地震 調査フライトルート図

飛行ルートの延長は、新潟県新発田場外離着陸場をベースに約 200km で 30 箇所以上の被害箇所上空を調査飛行した。

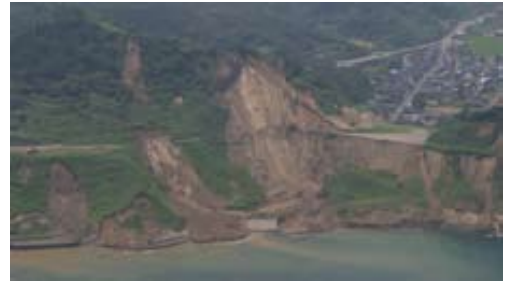
飛行し、斜面崩壊等の被災箇所、復旧工事の進捗について撮影を行うとともに、二次災害発生のリスクが無いかどうかの確認を行った。斜面等について約 20 箇所の撮影を行い、現段階において二次災害発生のリスクについては問題無いことが確認されたが、海に流れ込んだ土砂による濁水発生があることも確認された。

図－12 海岸部の斜面崩壊および濁水発生状況

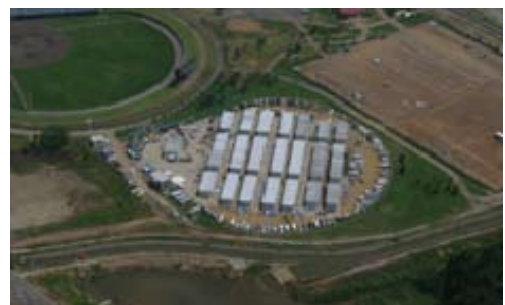
仮設住宅の建設工事箇所 9 箇所について進捗状況を確認し、撮影を実施した。いずれの仮設住宅でも入居が順調に始まり、駐車スペースなどが確保できていることが確認された。

図－13 仮設住宅の使用状況の確認

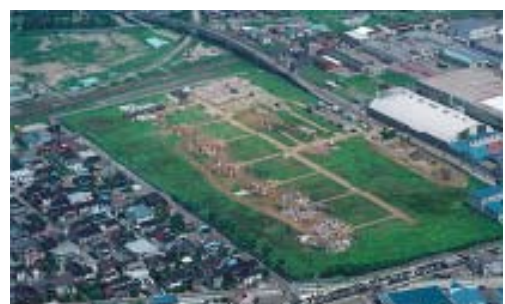
震災により発生したガレキの仮集積状況について、上空から写真撮影を行い、まだ、十分な容量があることの確認を行った。また、主要道路の通行止めに伴う迂回ルートにおいて、交通渋滞の発生や周辺交通流の観察を行ったが、大きな影響は無いことが確認された。

図－14 ガレキの集積場と道路状況の確認
