ゲート設備開閉装置の老朽化診断技術と適用例

TECHNOLOGIES FOR DIAGNOSIS OF DETERIORATION OF HOISTING EQUIPMENT FOR WATER GATES

本稿では、江戸川水閘門における老朽化診断実施事例も含め、もう一步踏み込んだ開閉装置の診断手法である振動測定、潤滑油診断（フェログラフィ法）、高調波診断、開放歯車診断等の手法を紹介し、近年の重要な社会的要求事項の一つであるインフラストラクチャの長寿命化対策における一助としたい。

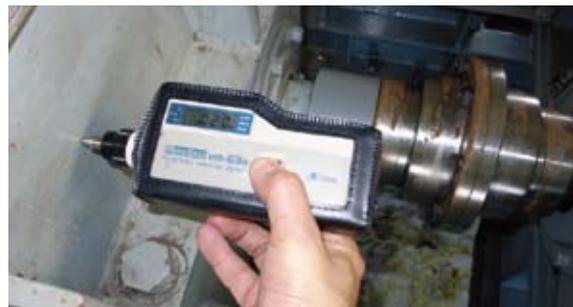
写真-1 ヘリカル減速機(江戸川閘門)の振動測定状況

写真-1は、江戸川閘門(下流扉)開閉装置のヘリカル減速機の振動を測定している事例で、減速機単体としては設置後(更新後)30年を経過しており、かつ年間を通じほぼ毎日開閉操作を実施する常用系河川ゲートであり、歯車や軸の摩耗等の劣化が懸念されていた。

振動測定は、ゲート開操作時および閉操作時に変位、速度、加速度をそれぞれX-Y-Zの3軸方向から測定した。当該ヘリカル減速機の入力側(高速側)回転数は490min⁻¹であり、表-3の判定基準によれば、変位が全振幅で120/1,000mmP-P(0.12mmP-P)以下であれば良いことになる。測定の結果、全振幅は最大でも0.034mmP-Pであり、当該のヘリカル減速機に異常な振動は発生しておらず、基本的に健全な状態であると判断された。

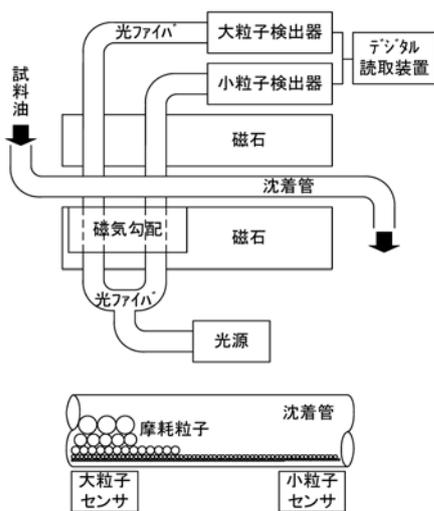
図-1 定量フェログラフィ法 原理概要^(2), 4), 5)

定量フェログラフィ法では、 $5\mu\text{m}$ 以上の鉄粒子量 (D_1) と $1 \sim 2\mu\text{m}$ の鉄粒子量 (D_s) を光学的に測定する。機械設備の摺動部が正常に稼働しているとき $D_1 \geq D_s$ となるが、異常が発生すると大きい粒子が支配的となり $D_1 \gg D_s$ (D_s より D_1 が非常に大きい) となるので異常を検知できる。定量フェログラフィ法の原理を図-1 に示す。

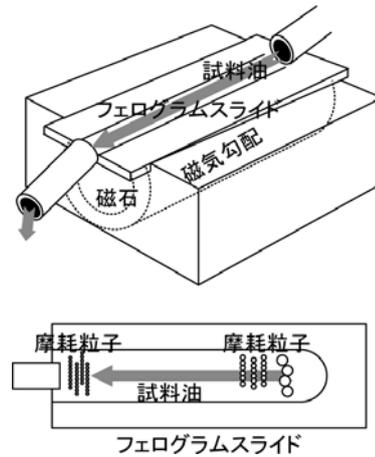
図-2 定性フェログラフィ法 原理概要^(2), 4), 5)

定性フェログラフィ法は、捕捉粒子を光学顕微鏡で観察し、摩耗粉の形状、表面状態、大きさ、材質などに注目し

て捕捉粒子を分類し機械設備の摺動状態を診断する方法である。定性フェログラフィ法の原理を図-2 に示す。

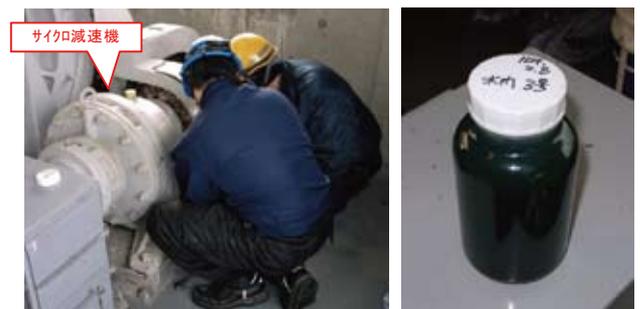
写真-2 江戸川水門サイクロ減速機潤滑油採取状況 (右は採取された潤滑油)

写真－2は、江戸川水門3号ゲート開閉装置のサイクロ減速機潤滑油の採取事例で、江戸川開門同様、年間を通じほぼ毎日開閉操作を実施する常用系河川用ゲート設備の事例であり、設置後41年を経過し、軸受等内部機器の摩耗等の劣化が懸念されていた。

採取した3号ゲート減速機の潤滑油の定量フェログラフィ分析結果は、以下のとおり $D_1 \geq D_5$ であり、機械設備としては正常に稼働していることが分かったものの、全体の摩耗粒子量としては異常（高濃度）であるとの結果であった。

上記江戸川水門3号ゲートと、1号下段ゲートの減速機が同様の結果であったことから、当該ゲートの重要性と今後の供用期間を考慮し、当該のサイクロ減速機を取り替えることとした。他号機の減速機については、分析結果が良好であったことから継続使用とした。

ただし、他号機の減速機も老朽化が懸念されていることから、取替済の旧減速機は、他号機の減速機に何らかのトラブルが発生した場合の応急的な対応に供することを目的に、予備品として保管管理することとした。

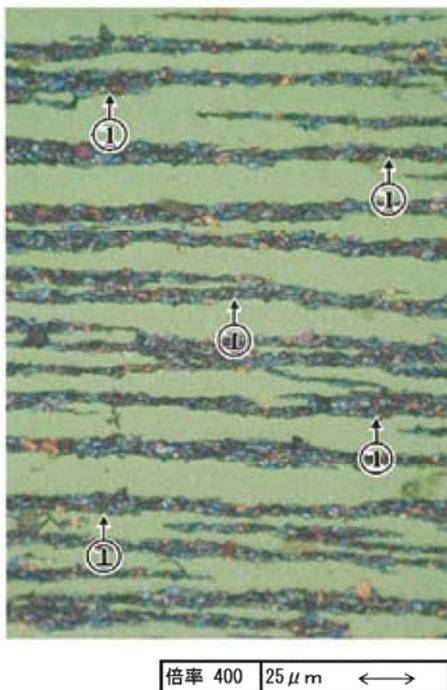
写真－3 定性フェログラフィ分析結果事例
(①が正常ラビング粒子)

さらに同潤滑油の定性フェログラフィ分析結果事例を以下に示す(写真－3)。粒子形状はほとんど正常ラビング粒子であり、正常な摩耗状態であることが分かった。

上記の定量および定性フェログラフィ分析結果を総括すると、摩耗粒子は正常な摩耗状態を示しているが、摩耗粒子濃度が高いため、機械の摩耗状態は「摩耗量での異常が考えられる」という結果であった。

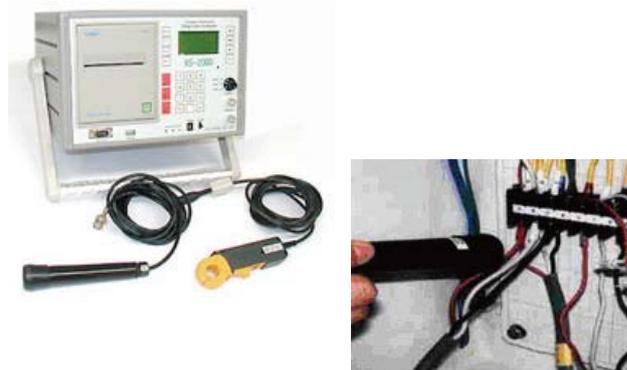
写真－4 高調波診断 診断器例と診断状況¹⁰⁾
(エイテック株式会社カタログ参照)

高調波診断は、専用の診断器により実施する。電動機運転時に、診断器センサを機側操作盤内の電動機電源ケーブルに近接させることにより高調波を測定することから、非接触方式であり安全かつ簡易に実施することができる。

詳細調査は、専門の検査機関に診断を依頼することになるが、上記の通り比較的簡易に実施することが可能なことから、コスト的にはそれほど高いものにはならない。なお、稼働できない（管理運転ができない）電動機は診断を行うことができない。以下に診断器の事例を示す(写真－4)。

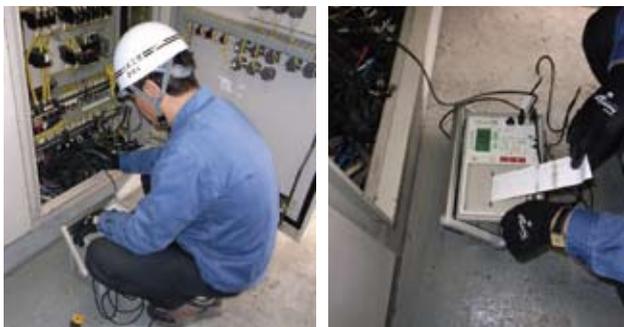
写真－5 高調波診断状況

写真－5 は、江戸川開門上流扉の主電動機（三相誘導電動機 37kW）の事例であり、同電動機は設置後（更新後）31 年を経過し経年劣化が懸念されていた。一方、下流扉は 7 年前に主電動機を更新している。

高調波診断の結果、新・旧電動機（上・下流扉）は以下に示す同様の傾向を示しており、当該構造物の構造上の特徴と推察された。よって古い電動機が特別に劣化しているとは考えられず、正常（継続使用可能）であると判断した。

- 電動機負荷側の条件による「カップリング異常、軸アンバランス」に初期劣化レベル（B2）が検知されたが、電動機の回転軸、軸受の診断結果は正常（A）であり、原因は軸のアライメント（芯振れ）によるもの、もしくはゲート扉体が開閉時に水中～気中～水中へと移動することにより負荷状態が大きく変動することが原因（構造上の要因）と推測された。

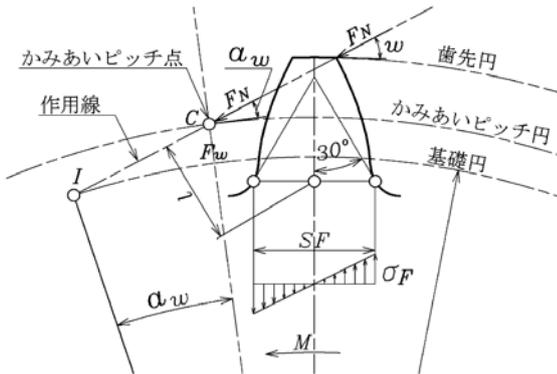
図-3 平歯車の歯形係数を求める方法¹³⁾

機械工学便覧によれば、平歯車の歯形係数 Y は以下により求めることが可能である (Y と上式 y とは逆数の関係にある)。

$$Y = 6 \cdot m \cdot l / S_F^2$$

ここに、 S_F : 危険断面歯厚 (mm)

l : 荷重作用線までの距離 (mm)

図-3の危険断面歯厚 S_F が実測値となり、作用線までの距離 l (エル) は作図から求めることにより得られる数値である。

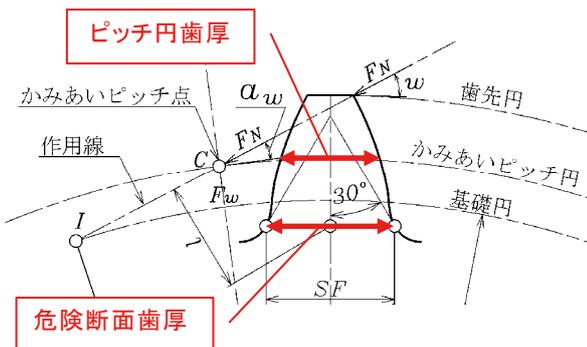
図-4 歯厚測定位置¹³⁾

実際の平歯車の歯厚測定は、図-4の通り、摩耗量についてはピッチ円歯厚を測定し、曲げ強度を評価するためには危険断面歯厚を測定する。歯厚測定は専用の測定機器である歯形キャリパーによる。

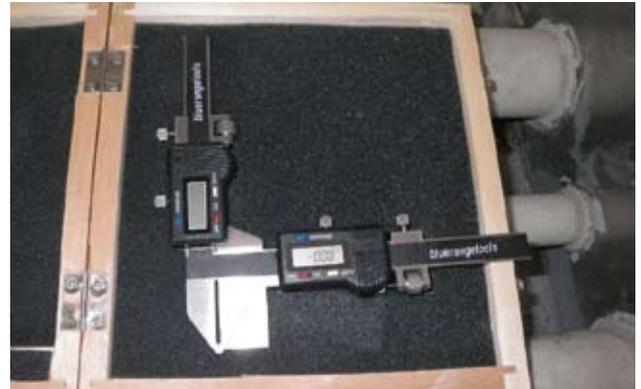
写真-6 歯形キャリパー (歯厚を測る測定器具) 例

歯形キャリパーを使用する際は、あらかじめ測定位置が歯先から何 mm の位置であるかを算出しておく必要がある。そのためあらかじめ製作時の歯形想定がやはり必要となる。

歯形キャリパーの例を以下に示す (写真-6)。

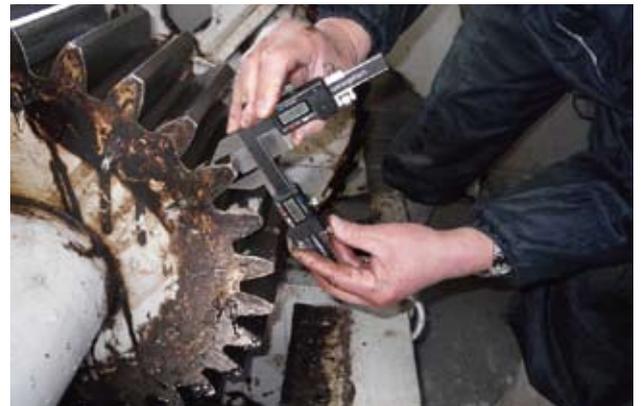
写真-7 開放歯車 (平歯車) 歯厚測定状況

写真-7は、江戸川水門 (5号下段ゲート) の診断事例であり、設置後 41 年を経過し、開放歯車のバックラッシュが増大し異常値として検出されていた。かつ直近 10 年間の進行は確認されていないものの歯車歯面に傷 (油切れによるスコリング) が観察されており、開放歯車の健全度を詳細に調査・評価する必要があった。

歯厚測定は、江戸川水門 3号ゲート、5号上段・下段ゲートの6平歯車（ドラムギヤ・ドラムピニオン×3セット）において実施し、各歯車とも4歯（上・下・左・右×各1歯）、1歯につき6点（ピッチ円・危険断面×左・右・真中）、計144点について実施した。

歯厚測定の結果、歯の摩耗量は最大でも平歯車3.8%、かさ歯車3.6%であり、測定した全歯厚とも許容値である製作時歯厚の5%以内となっており、いずれのゲートも歯車の異常摩耗は発生していないと判断された。

歯の曲げ強度評価についても、計測したすべての平歯車・かさ歯車において発生応力は許容応力度内におさまっており、歯車強度は確保されていると判断された。

上記より、開放歯車のバックラッシが増加した原因としては、歯車摩耗ではなく、軸・軸受の摩耗が考えられるが、現状、軸・軸受については振動・異音等が検知されていないことから不具合とはなっておらず、あえて軸位置調整を実施した場合の他への影響波及の可能性（より悪い状況にしてしまう可能性）等も考えれば、現状のまま継続使用することが望ましいと判断された。

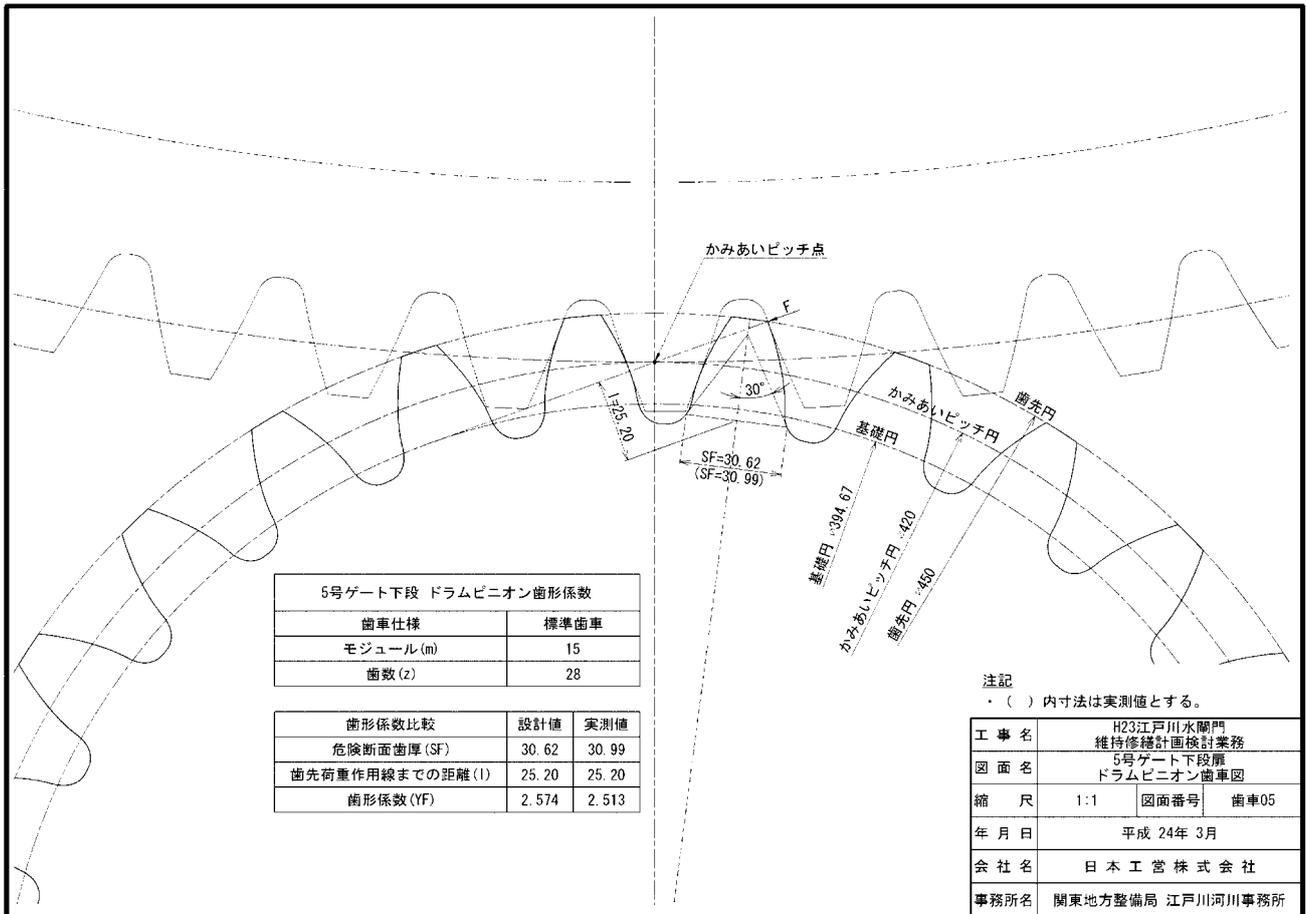
図-5 開放歯車 噛合い図作成事例

診断における最大の課題は、製作時の歯形図が無いことであったが、暫定的に標準平歯車を想定して噛合い図 (CAD 図) を作成し、測定位置、想定される歯厚値を仮設定した。標準歯車とは JIS B1701 (ISO53) に定められている基準ラックの輪郭をラック形工具に与えて理想的にころがり接触させて得られる歯車であり、通常、転位係数が 0 の歯車をいう (転位係数とは歯車の転位の大きさを表す)^{13), 17)}。

図-5に噛合い図 (CAD 図) の作成事例を示す。

実測の結果、5号上段ゲート等、一部の平歯車（ピニオンギヤ）の歯厚が想定した設計値よりも厚く、標準歯車ではなく転位歯車（プラス転位）である可能性が考えられた。転位歯車とは、歯車間の中心距離を変化させたり、歯の強度を上げるため、標準歯車とは異なる歯厚の歯車をいう。一例として、歯数比の大きい一組の歯車の場合、早く摩耗しやすい小歯車をプラス転位して歯厚を厚くすることがある。

上記より、可能性のある転位係数を実測歯厚より推察し、最も計測データとの差異が少ない転位係数を想定して設計歯形とした。ただし、想定に次ぐ想定でありデータは参考値扱いとした。

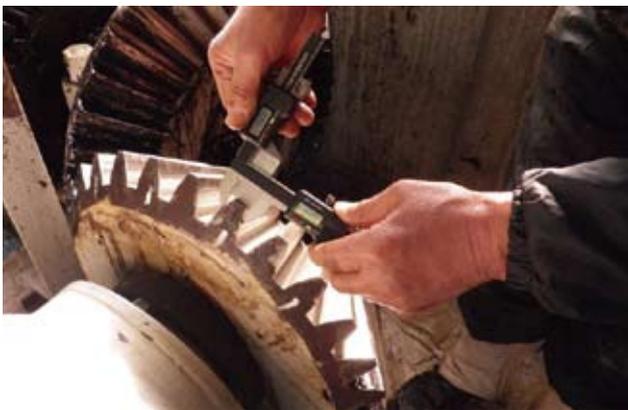
写真-8 開放歯車（かさ歯車）歯厚測定状況

また参考値として、同ゲートの6かさ歯車（大歯車・小歯車×3セット）についても、各歯車4歯（上・下・左・右×各1歯）のピッチ円歯厚のみ24点の測定を実施した(写真-8)。

また、かさ歯車については作図そのものが難しいことから、相当平歯車（標準歯車）に歯数換算し、平歯車として噛合い図を作図し設計値を想定した。
