河川管理における UAV の活用方策に関する現地実証試験

コンサルタント国内事業本部 流域・都市事業部 河川・水工部 清水 隆博 他

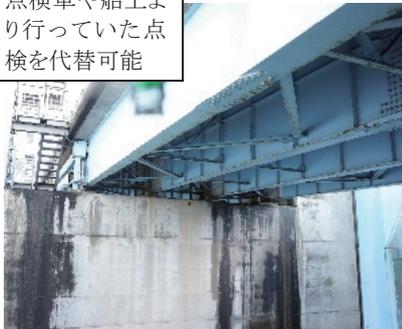
点検車や船上より行っていた点検を代替可能

橋梁点検 (UAV 撮影写真)

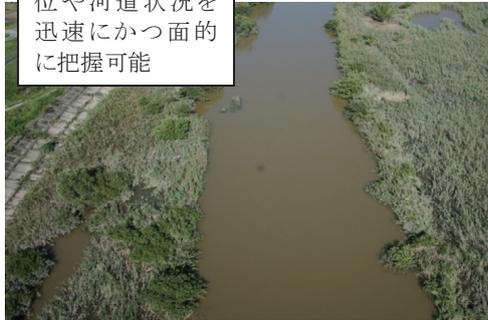
災害時の痕跡水位や河道状況を迅速にかつ面的に把握可能

災害時の調査 (UAV 撮影写真)

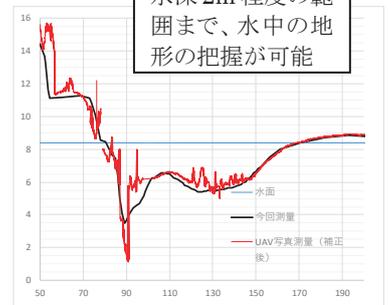
水深 2m 程度の範囲まで、水中の地形の把握が可能

水中の地形把握 (UAV 写真測量結果)

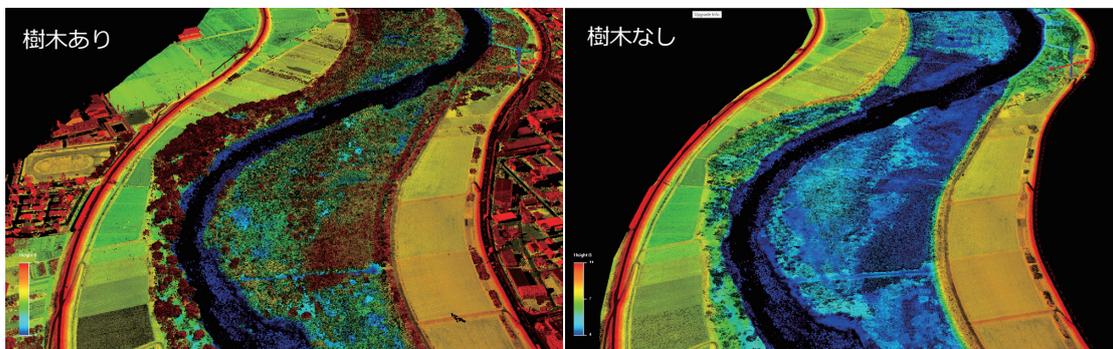
河道地形の三次元計測 (左: 計測データ、右: 樹木フィルタリング後)

UAV レーザ測量は低空で飛行することで高密度に計測が可能のため、航空レーザ測量や UAV 写真測量では計測が難しい密な樹木群のある場所であっても、地形把握が可能。

地形の詳細把握のほか、砂州や樹木等の動態管理などにも活用が期待される。
