流下能力評価の精度向上にむけた洪水中的の実態把握

UNDERSTANDING THE ACTUAL SITUATION DURING FLOODS TO IMPROVE THE ACCURACY OF FLOW CAPACITY EVALUATION

川上 拓*・渡邊 晋也*・本松 七海*

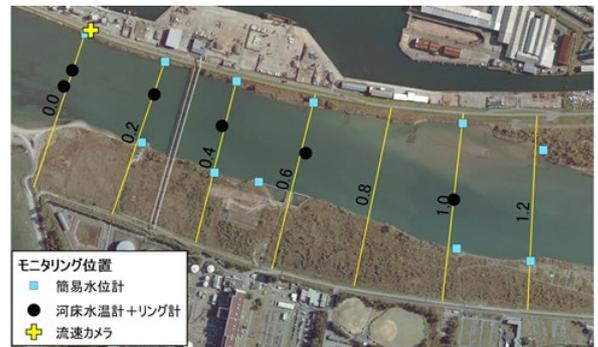
課題解決に向けた観測として図-1、図-2 に示すとおり、簡易水位計および河床変動観測のための水温計およびリング計を縦断的に設置した。また、流速観測のためのカメラを 1 箇所設置した。なお、縦断水位観測は 2014 年、河床変動観測および流速観測は 2018 年より開始している。

図-1 観測機器位置図(2019年)

河床水温計と河床リング計の配置は、図-1、図-2 に示したとおりである。2019 年は、それまでの検討から、河床変動が大きいと想定される 0.0k~1.0k 区間に河床水温計を配置した。2020 年は、より広い範囲で河床低下量を捉えることを目的として、河床水温計の数量を減らして、河床リング計をメインに配置した。

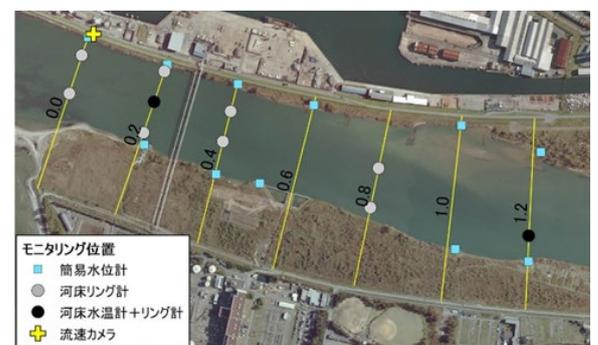
図-2 観測機器位置図(2020年 1.2k までを拡大)

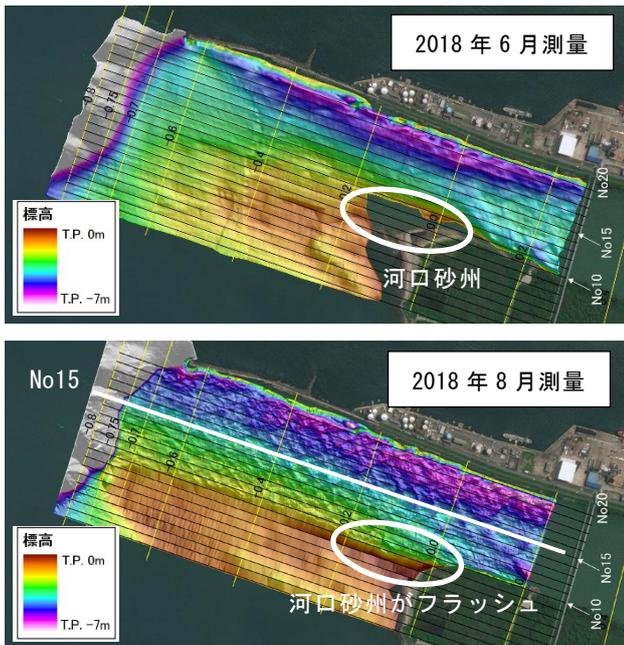
2018年7月洪水(神通大橋ピーク流量 4,842m³/s(計画高水流量は 7,700m³/s)、実測流量では戦後第3位)の前後に水中の3次元測量を実施した。3次元測量にはスワス式測深機(製品名 C3D-LPM、ソフトウェア:HYPACK2015)を用い、30cm 程度の間隔で得られた点群データに対し、TIN による内挿補間で標高分布を推定した。図-3 に示す洪水後の測量結果に示すとおり、洪水後の測量では、低水路内に形成されたうろこ状模様を明瞭に確認することができた。また、洪水前には水面上にあり、測深器で計測できないほど発達していた砂州が、洪水後にはフラッシュされて水面下となる様子も確認することができた。

図-3 2018年7月洪水前後の水面下地形・標高の変化

これらの観測結果をもとに、現時点で想定した洪水中の河床変動状況を模式的に示したものが図-11、図-12 である。図-3 で示した 2018 年 7 月洪水前後の河床変化もふまえると、洪水時は塩水くさびの流出後に河床変動が始まり、小規模河床形態が形成されると考えられる。洪水後期は塩水くさびの侵入に合わせて河床変動が停止している可能性が推測されるが、詳細は分からない。

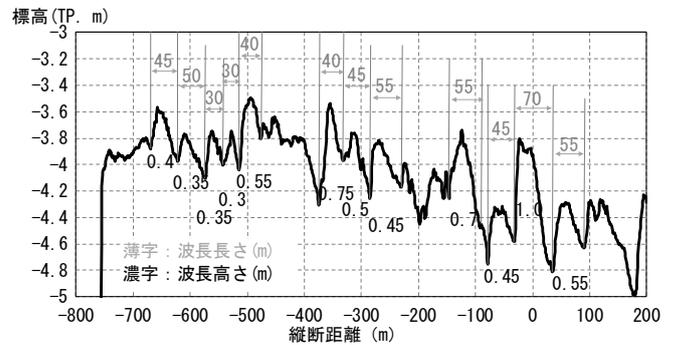
検討に使用する河床波スケールを計測するため、低水路内に10測線を設け、目視によって縦断波長 λ と波高 Δ を計測した。計測例を図-4に示すが、地形の凹凸が繰り返されていることが分かる。10測線全体の縦断波長 λ は20~70m

(平均で42.5m)、波高 Δ は20~90cm(平均で49cm)となっていた。また、代表粒径は2018年7月洪水後の0.0k地点のコアサンプリング(図-5)結果より、1.37mmであった。

図-4 No15 測線の河床波スケールの読み取り例

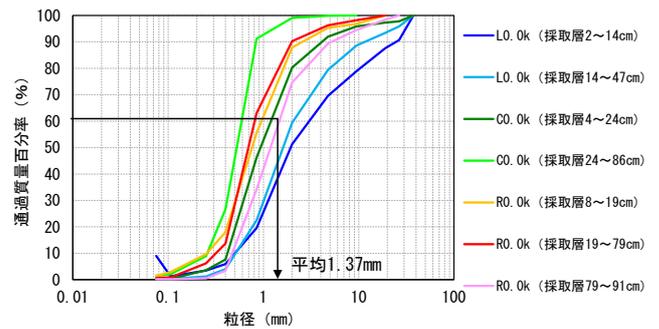
図-5 0.0kのコアサンプリング結果(2018年7月実施)

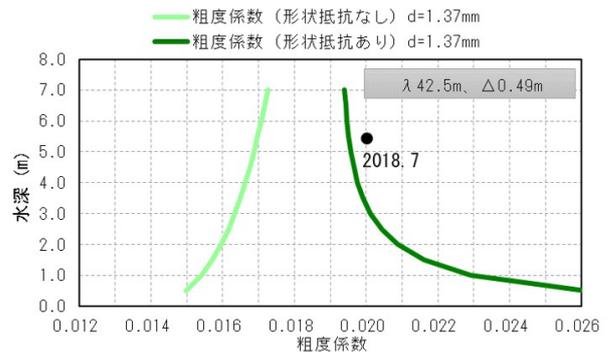
吉川・石川³⁾は、河床波の形状特性と水流の抵抗との関係を論理的に整理していることから、この関係式に計測した河床波スケールおよび代表粒径をあてはめ、水深に応じた粗度係数を推定して図化した。また、その図に準二次元不等流計算により求めた2018年7月洪水の下流部の逆算粗度の結果をプロットした。作成した図を図-6に示すが、逆算粗度は形状抵抗ありの曲線にほぼ沿った位置にプロットされた。この結果から推測すると、当該洪水では、流量ピーク時には形状抵抗なし(平坦河床)の状態に至っていなかったと判断できるとともに、そのときの粗度係数は、準二次元不等流計算で逆算した0.020と同程度であったと考えることができる。

図-6 砂堆波長と河床材料に基づく粗度係数の推定

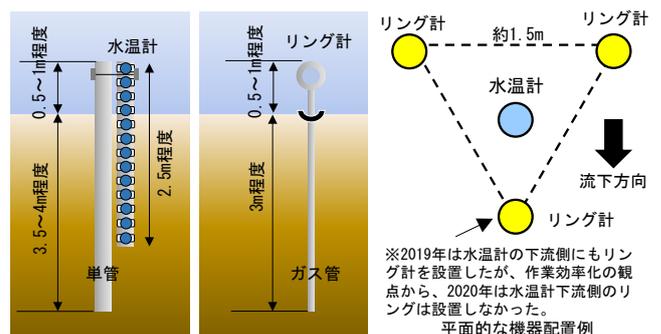
横山ら⁴⁾は、筑後川において水温計を活用した河床変動観測を実施している。この事例をもとに、洪水中の時系列的な河床変化を把握することを目的として、神通川下流部の河床に河床水温計(水中の水温計と河床下に埋まった水温計では温度が異なることを利用して、河床低下を時系列的に把握)を設置した。設置例は図-7、図-8 に示すとおりである。水温計は Onset 社製 MX ペンダント温度(MX2201)を使用し、ネグロス電気社製 ダクターチャンネル S-D1R に 10~15cm 間隔で配置した。これを 5m の単管に固定して、潜水作業により河床に埋設した。このとき、河床より上の水温も把握する必要があることから、河床から最低でも 50cm 程度は露出するように設置した。

河床リング計⁵⁾の設置例は図-7、図-8 に示すとおりである。河床リング計は JFE スチール社製 jfe-ssg を潜水作業により河床に埋設し、リングはシーケー金属社製 CK 鋳鉄製合フランジを使用した。なお、河床水温計を用いた観測は事例が少なく、水温から判断する河床低下量の妥当性を確認するため、水温計の上流側に河床リング計を 2 本併設した。2019 年 6 月洪水後の観測結果によると、河床リング計に流

図-7 河床水温計とリング計の設置例

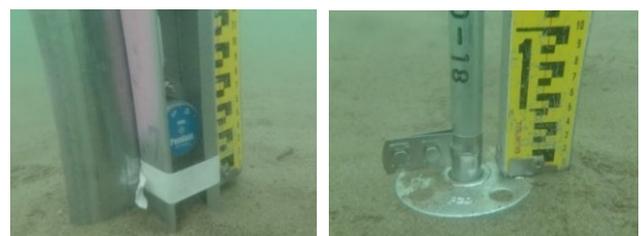
図-8 河床変動計の設置例(左:水温計 右:リング計)

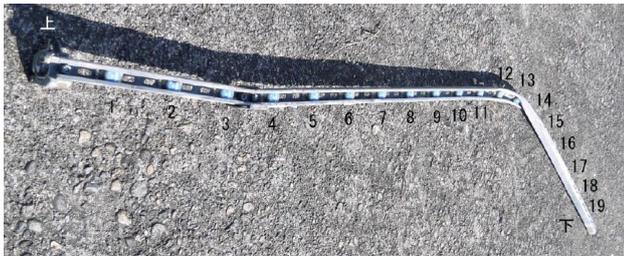
2019 年は中間データ回収を 1 回実施し、機器の撤去は 11 月後半以降に実施したが、冬が近づくにつれて悪天候が続いたことで、撤去に 5 日を要した。一方、2020 年は中規模の洪水発生に伴って機器が曲がったり(図-9)、河床に埋没していたり、1m 以上低下しているリングを捜索するなど、洪水後の観測に 10 日を要した。

図-9 2020年7月洪水後に引き上げた水温計の例

2020 年は 7 月 8 日にピーク流量 3,892m³/s (暫定値) の中規模洪水が発生したことから、これをもとに河床変動観測データの考察を行った。この年は図-9 で示したように水温計が折れてしまったことから、リング計の低下量を用いて考察を行った。なお、この考察は「リング低下量」＝「河床低下量」と仮定した場合の考察である。

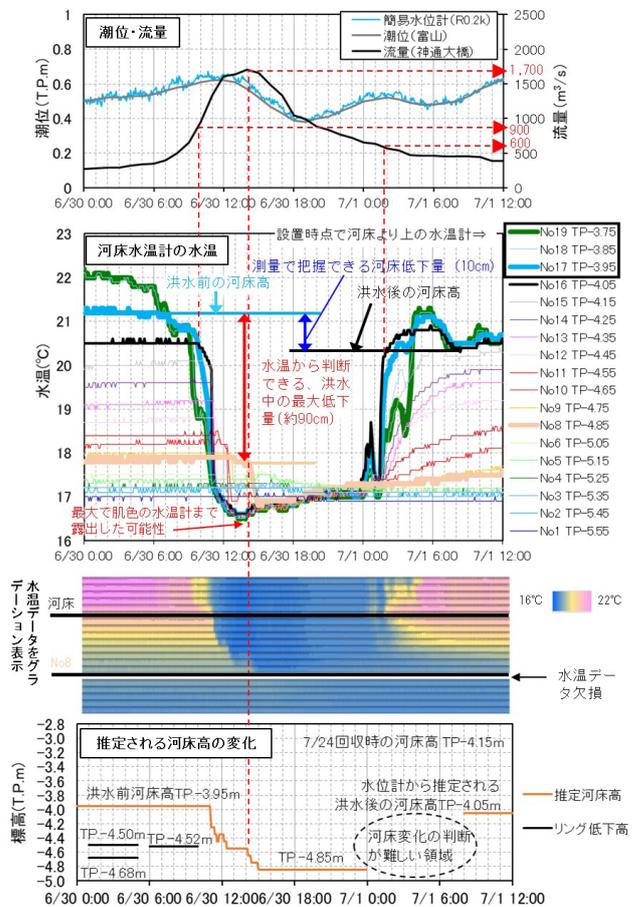
2019年の年最大流量は6月30日に発生した1,708m³/sであり(平均年最大流量は2,000m³/s:神通大橋地点)、大きな洪水のない年であった。しかし、この洪水後に中間データ回収を行い、河床変動観測データの考察を行った。0.2k地点の観測データと考察結果を図-10に示す。

0.2k地点の河床水温計は、河床よりも上の水温計がNo17~19であったが、流量の上昇とともにこの3つの水温低下が始まっている。これは塩水くさびの流出によるものと考えられ、流量が900m³/s程度になるまでに塩水くさびは流出したものと推測できる。

河床付近の水温計No17の水温低下からやや遅れて、河床下に埋まっていたNo8~16の水温計も相次いで水温低下が始まっている。これより、河床変動が始まるタイミングでは、比較的急激に河床が動き出していることが推測できる。

最も上部のNo19水温計と同じ水温が継続している水温計まで、河床が低下したと判断することができる。この場合はNo8まで河床が低下したと判断できる。洪水前河床のNo17からNo8まで河床低下したと判断すると、最大で90cm程度低下したと判断できることになる。

河床低下量の妥当性を確認するため、水温計周りの3つのリング低下量を確認したところ、最大で約70cm低下していた。これより、水温計による河床低下量の解釈も概ね妥当と判断している。

河床変動観測では、70~90cm程度の河床低下が観測できた。一方、水温データをもとに洪水前後の河床高から判断できる河床低下量を想定すると、洪水前河床位はNo17、洪水後河床位はNo16と判断でき、このときの河床低下量は水温計1個分の10cmとなる。これより、洪水前後の測量からは、洪水中的の河床変動を把握することは難しいといえる。

洪水後半になると、水温が徐々に高まっている。これは、塩水が遡上していることを示していると考えられるが、どのタイミングで河床変動が停止しているかを判断することは難しい。

図-10 洪水中的の河床変動の分析 (2019年6月洪水 0.2k地点)

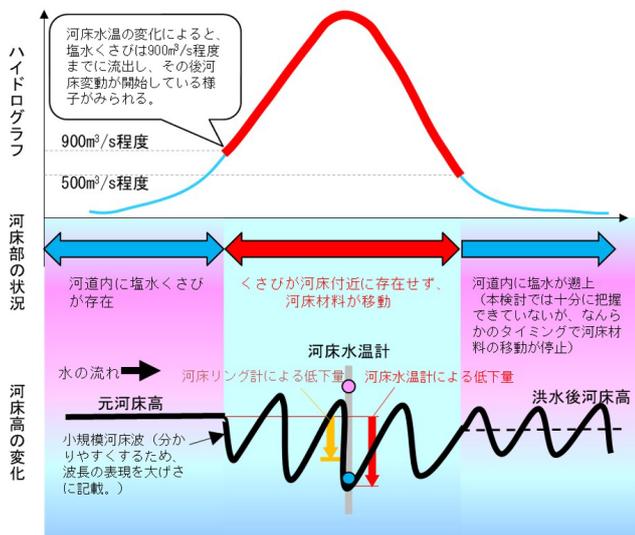
図-11 洪水中の河床変動状況の時間変化イメージ

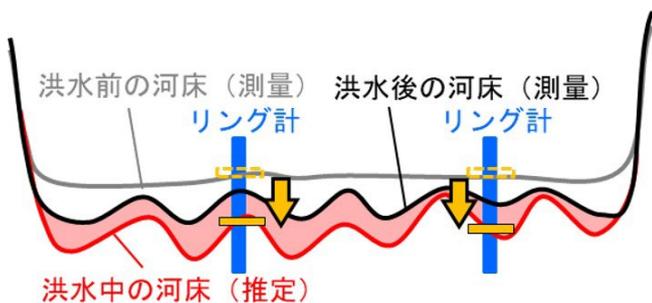
図-12 洪水中の河床変動状況の推定(横断イメージ)

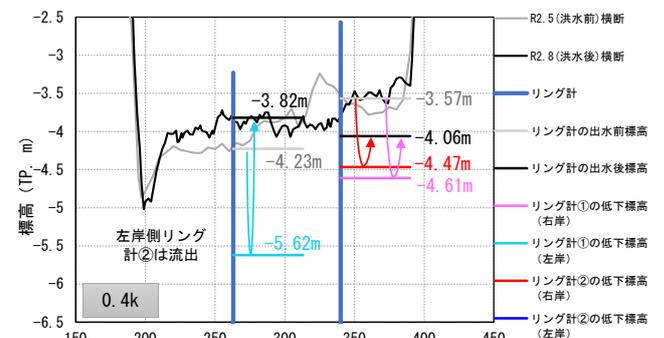
図-13 は 0.4k 地点に設置したリング計の低下状況の例である。右岸側の 2 本のリング計は洪水後河床高よりそれぞれ 41cm、55cm 低下していた。左岸側の 2 本のリングのうち 1 本は流出したが、もう 1 本は洪水後河床高より 139cm 低下していた。

図-13 2020 年 7 月洪水後のリング計の計測結果 (0.4k 地点)

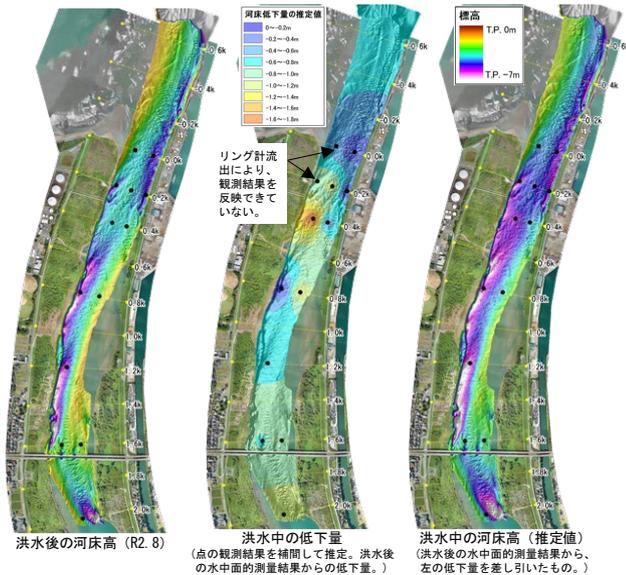
各観測地点で洪水後河床高からのリング低下量を整理し、GIS に点データとしてプロットして平面的に補間することで、平面的なリング低下量を求めた。この低下量を洪水後の 3 次元測量に基づく河床高から差し引き、洪水中の河床高を推定した。その結果を図-14、図-15 に示す。

図-14 リング低下量の面的な展開と
洪水中の河床高の推定

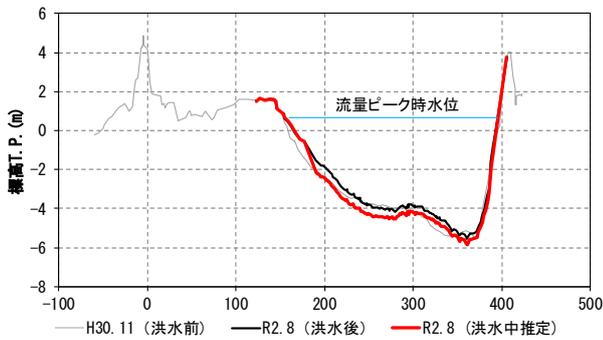
図-15 リング低下量を活用した洪水中の河床高の推定
(0.0k)

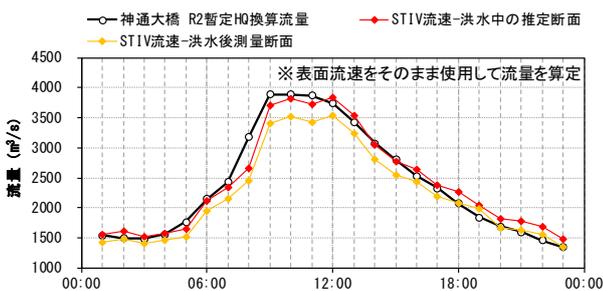
推定した河床低下断面の妥当性を確認するため、0.0k 右岸の簡易水位計の時刻水位および時系列の流速観測結果 (STIV 法で表面流速を求めるため、低水路内に等間隔の検査線を設けてそれぞれ流量を算定し、単純横断平均した流速) を活用して、0.0k の流量検証を行った。図-16 は 0.0k の洪水後測量断面を用いる場合と、本検討で推定した河床低下断面を用いる場合の流量の違いを比較したものである。図-16 によると、推定した河床低下断面を用いた流量は、神通大橋地点のハイドログラフと酷似していることが分かる。

図-16 0.0k 地点の河床低下断面(推定)の妥当性確認

この結果より、今回推定した河床低下断面は流量収支の側面から妥当性を確認できたことから、リング低下量を河床低下量として表現することの可能性を見出すことができた。
