# 固有振動数に着目した樋門の性能評価手法に関する実験的研究

## EXPERIMENTAL RESEARCH ABOUT THE PERFORMANCE EVALUATION METHOD FOR SLICEWAYS USING THEIR NATURAL FREQUENCY

It is an important issue for efficient maintenance to evaluate the deformation of river structures. In this study, we focus on the natural frequency as a performance evaluation index of the sluiceways. We verified whether it is possible to grasp the state of deformation of the existing two sluiceways (A and B) by measuring the natural frequency of the gateposts.

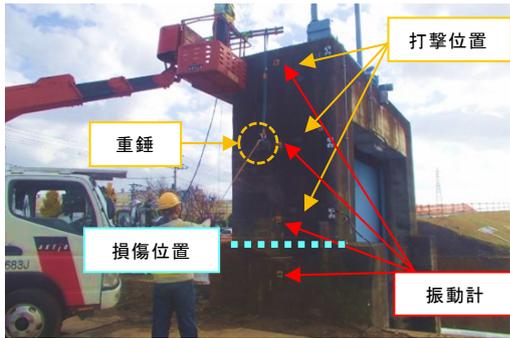
図-1 使用した重錘

使用した重錘は重量が30kgで、打撃を行う際に構造物に損傷を与えないよう緩衝材として外面にゴムを巻いている(図-1参照)。使用したセンサー((公財)鉄道総合技術研究所開発の橋梁下部工・土留め健全度評価システム「IMPACT IV」)は加速度、速度、変位の測定が可能で、測定は全て速度モードで行った。

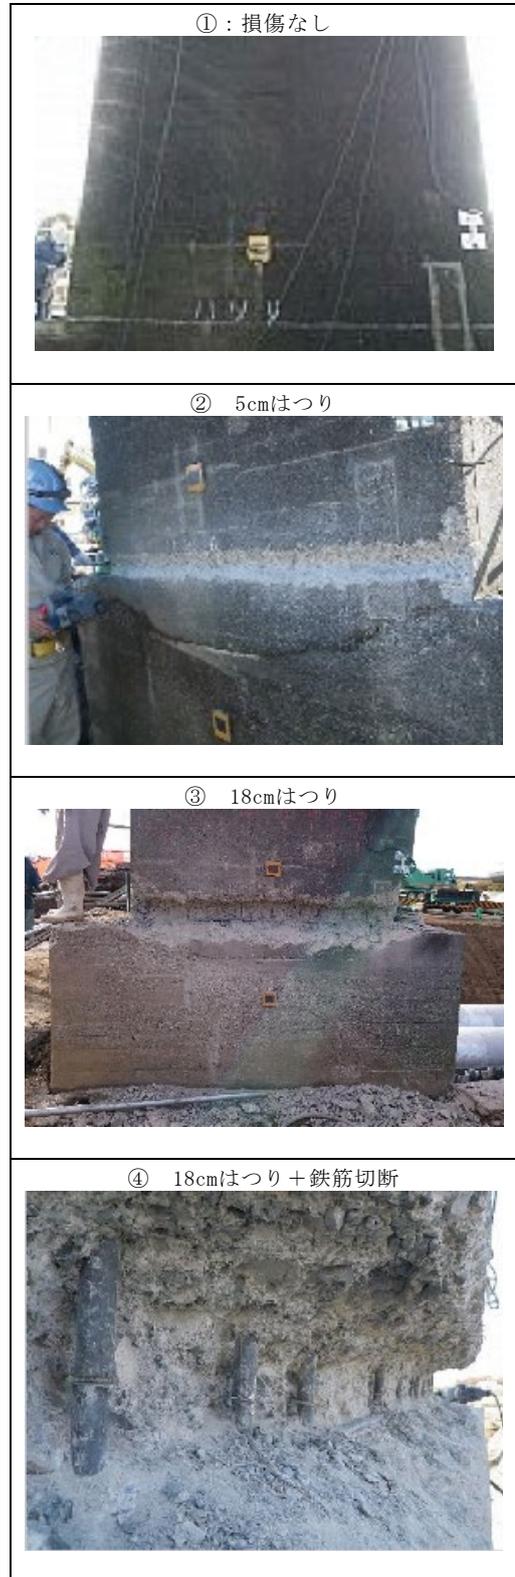
図-2 調査計測位置

衝撃振動を測定する振動計は、門柱の片面の上端、中間、下端ならびに断面が異なる柱基部より下方の合計4箇所を設置した。重錘により門柱の上端、中間、下端を水流直角方向に打撃した(図-2参照)。

損傷は表-2のとおり4段階を与えた。門柱の固有振動数への影響が大きいと想定される門柱基部に損傷を与えた。はつり深5cmと18cmは、鉄筋より表面のひび割れが鉄筋背面に進行する現象を再現している。鉄筋切断は鉄筋腐食が進行し鉄筋が機能喪失しRC構造が成立しない状態を再現している。

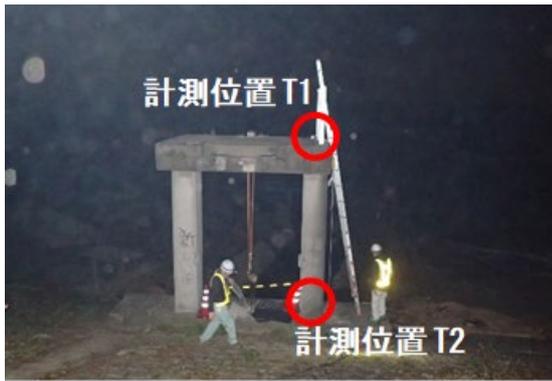
図-3 調査計測位置と使用した常時微動計

調査は門柱天端および門柱基部に常時微動計を 2 セット設置し、同時に微動計測を行った。使用した装置は、汎用的なセンサー機器として、サーボ型速度計(株東京測振製 VSE-15D、計 6 台(2 式(水平 2 方向+鉛直 1 方向))、計測システム(株東京測振製 SPC-52、1 台)である。微動計設置位置と設置状況を図-3 に示す。撤去前を含む、撤去工の各ス

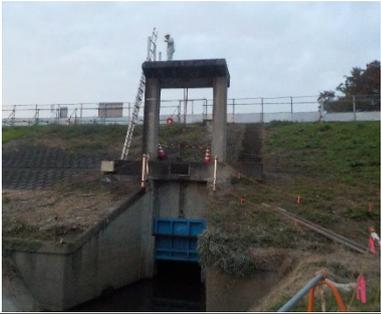
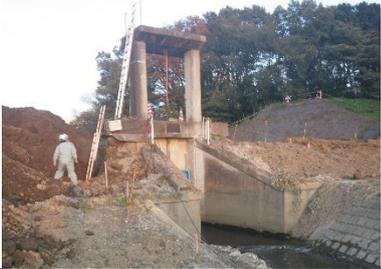
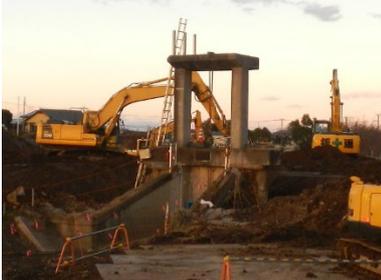
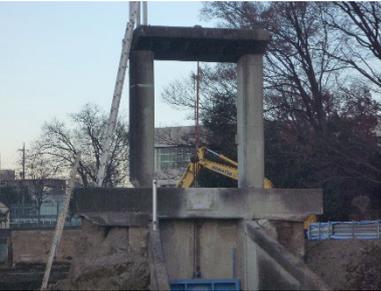
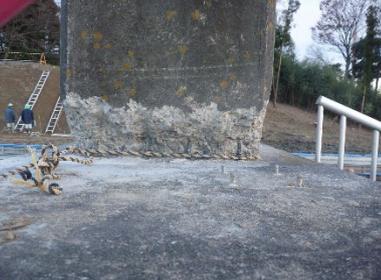
表-3 常時微動測定の様式

測定	状況	目的
第1回測定	開削工事前 (管理橋や天端の機側盤等撤去後)

常時微動測定を用いた河川構造物の固有振動数推定の適用性
第2回測定	主に下流側および樋門背後の堤防開削の実施後

土圧 (堤防) の拘束効果による、河川構造物の固有振動数の変化
第3回測定	上下流側および樋門背後の堤防開削実施後

土圧 (堤防) の拘束効果による、河川構造物の固有振動数の変化
第4回測定	河川構造物 (門柱) に損傷を与えた後 (門柱基礎部の片側 1 面のはつりと鉄筋切断)

損傷を受けた河川構造物の固有振動数の変化

第 4 回測定では門柱部の 1 面をはつり、内部鉄筋コンクリートを切断した。鉄筋切断は A 樋門と同様、鉄筋腐食が進行し鉄筋が機能喪失し RC 構造が成立しない状態を再現している。

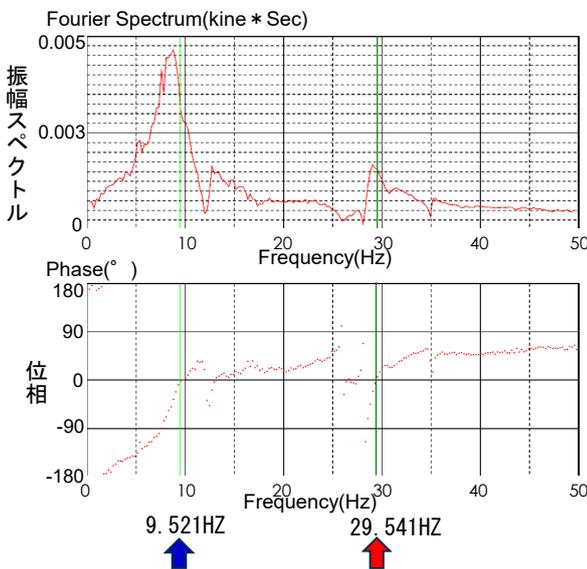
図-4 スペクトル図(健全時の門柱上端センサー)

で、位相差スペクトルが 0°または 180°付近を示す振動数とした。天端打撃のケースにおいて、健全時は、全体系の固有振動数が 9.521Hz (図-4 の青色)、門柱操作台からなるラーメン部材の固有振動数が 29.541 Hz (図-4 の赤色)であった。

表-4 に示すとおり、天端打撃の固有振動数が 9.521Hz の振動モード図は、折れ点が見られず、柱部材および基礎部材(ボックス部)の構造物全体が一体として挙動をしているため全体系の固有振動数と考えた(本論文では記載していないが別の樋門において現地観測結果と全体系としてモデル化した固有値解析結果がほぼ一致することを確認している)。他方、天端打撃の固有振動数が 29.053Hz~29.541Hz では上端の振幅量が中間、下端より大きく、柱部材のみが片持ち梁のように揺れている振動モードであった。18cm はつり後、29.541Hz から 29.053Hz に振動数が低下した時点において、振動モードは、はつり箇所近傍にて折れるモードを示した。このため、この固有振動数は部材系の固有振動数と考える。

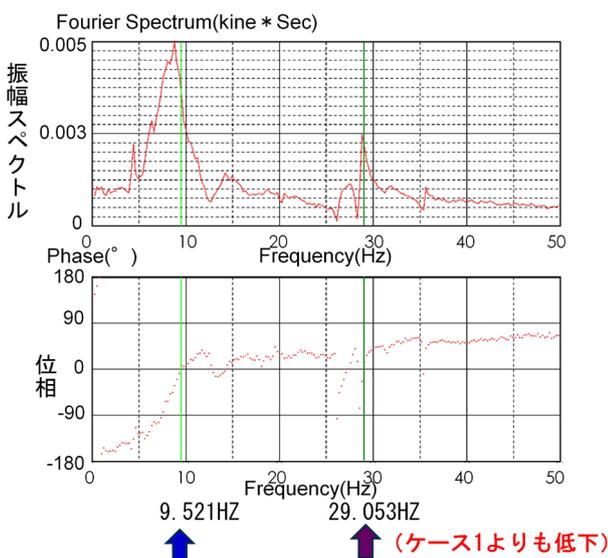
図-5 スペクトル図(18cm はつり後の門柱上端センサー)

18cm はつり後、全体系の固有振動数が 9.521Hz (図-5 の青色)、門柱操作台からなるラーメン部材の固有振動数が 29.053Hz (図-5 の紫色)であった。ラーメン部材を表す 29Hz 付近の固有振動数が、29.541Hz (図-4 の赤色)から 29.053Hz (図-5 の紫色)へ低下した。

A 樋門において、複数箇所にセンサーを設置した衝撃振動試験を適用することにより、固有振動数と振動モードを把握することができた。鉄筋コンクリート断面のひび割れの部材劣化の各段階に見立てた損傷を与えて、29.541Hz から 29.053Hz への約 0.5Hz の固有振動数の低下を確認した。衝撃振動試験の分解能は 0.01Hz(計測システムメーカーのヒアリングによる値)であるため、損傷を与えることで生じた 0.5Hz の低下は有意な差であると考えられる。そのため、固有振動数により、構造物の部材劣化に起因する変状を把握できると考える。

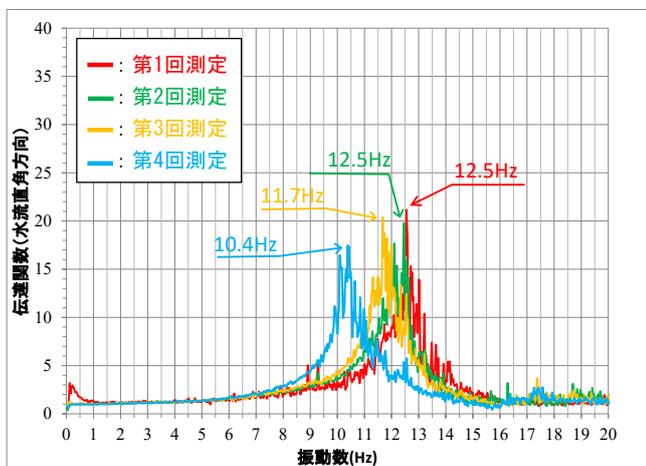
図-6 伝達関数(水流直角方向)

次に、水流直角方向を例に、各測定回の伝達関数を図-6 に示す。水流直角方向においては、各計測回を通じて、卓越振動数は徐々に低振動数に移行する傾向を明瞭に示した。水流方向も同様な傾向であった。

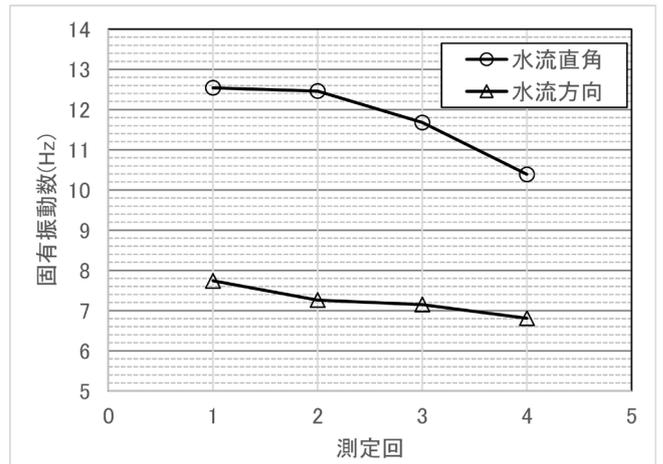
図-7 固有振動数の変化

各計測回における固有振動数の変化を図-7 に、固有振動数の変化率を表-6 にまとめた。周辺土圧が無くなった状態、すなわち、第 3 回と第 1 回目の比較として、6%程度の固有振動数の低下が認められた。また、第 4 回目と第 1 回目の比較、すなわち、初期状態から堤防土圧と鉄筋切断を経た状態で、最大 17%超の固有振動数の低下が認められた。鉄筋切断前後の変化としては、最大 11%超の低下であった。水流直角方向において、固有振動数の低下率が大きいのが、これは、水流直角方向で断面欠損となる 1 面をはつたことが原因と考えられる。

以上より、B 樋門においては、①水流直角方向および水流方向ともに、再現性のある振動数が卓越することから、この卓越振動数が門柱の固有振動数と推定された。②土圧(堤防)の拘束効果として、門柱の固有振動数を高振動数へ移行させる効果があるものと推定された。

③構造物が損傷を受けることにより、門柱の固有振動数が低振動数へと移行することが分かった。
