非破壊試験法によるコールドジョイントの評価に関する研究

NDT TECHNIQUES FOR EVALUATION OF COLD JOINT

In the Fukuoka tunnel, blocks of lining concrete fell off to a roof of the shinkansen on jun. 27, 1999. Total weight of the concrete blocks was 200 kilograms. They came off arch wall which has cold joint of rail way tunnel and crashed a roof and pantograph of the shinkansen.

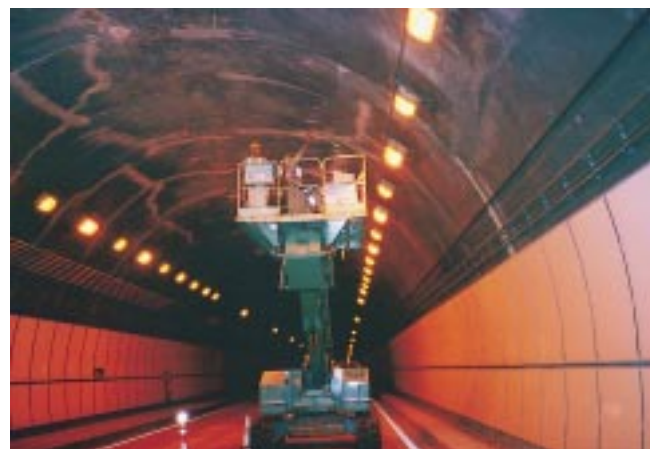
写真 - 1 非破壊試験による調査状況（道路トンネル）

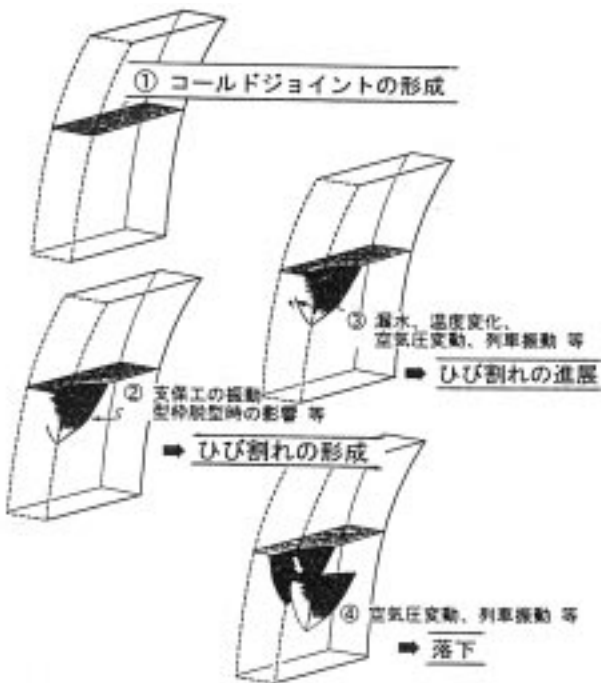
図-5 剥落事故の想定メカニズム

運輸省に設置された「トンネル安全問題検討会」で福岡トンネルの事故原因の解明が行われた⁴⁾。想定された事故のメカニズムは以下のとおりである(図-5)。

覆工コンクリート打設中にコンクリート材料の供給に中断が生じ、アーチ下部の内部にコールドジョイントが形成された。

コンクリート打設時の支保工の振動、あるいは、型枠清掃や剥離剤の不足による型枠脱型時の影響により、コールドジョイント下部の内部で広範囲にひび割れが形成された。

長期間にわたる漏水、温度変化などの影響に、空気圧変動、列車振動の繰返しの影響も加わり、残っていた接合面にも徐々にひび割れが進展し剥落した。

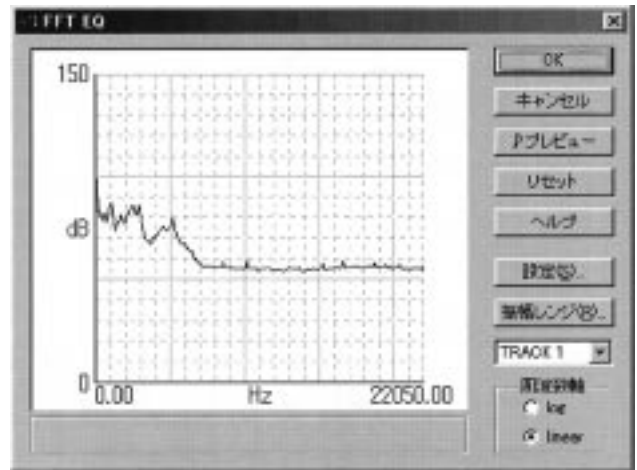
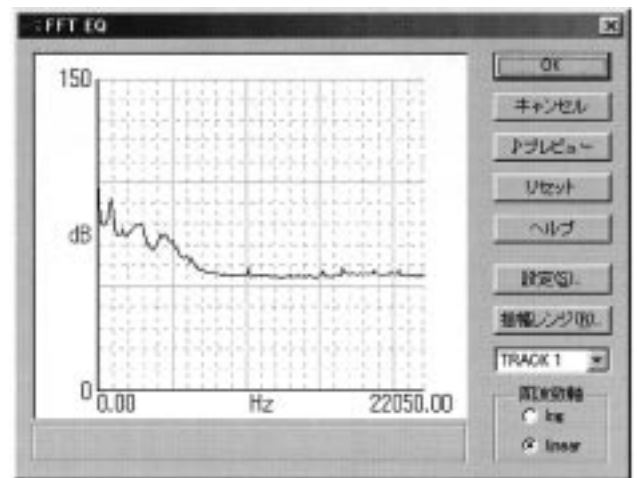
図 - 11 打音の周波数解析結果

打音法の結果を図 - 11 に示す。打音法の結果では、コールドジョイント下約28cmの範囲に濁音部が確認された。濁音部の周波数分析結果で、低周波数（1kHz）のピークが見られる。また、清音部では低周波数（1kHz）ではピークが見られず、3kHzまたは5kHzのピークが確認された。

打音調査結果（清音部）

打音調査結果（濁音部）

打音法は、簡便な方法でコールドジョイントに起因する剥離の有無と面的な範囲を把握する手法として有効である。打音法を定量的な手法として用いる場合、打音を録音し周波数分析すればある程度の違いを把握することは可能であるが、周波数分析で、明確に清音部と濁音部を判別するためには、コンクリート表面状態による影響の考慮・補正、データの蓄積によるしきい値の設定が必要である。

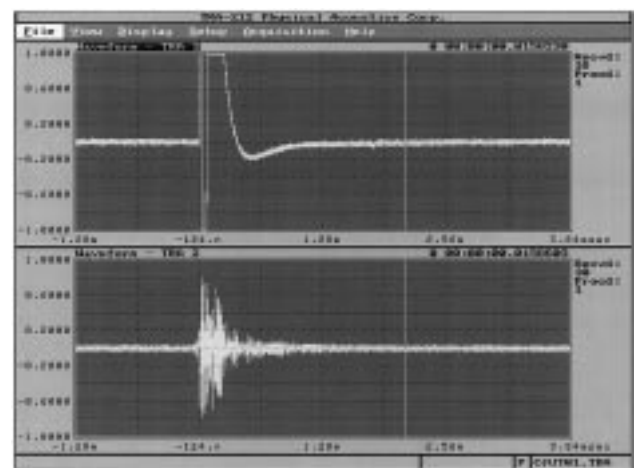
図 - 12 超音波測定結果

超音波測定試験で得られた超音波波形例を図 - 12 に示す。超音波の伝播時間とコンクリートに対する超音波の伝播速度（伝播速度を4500m/sと仮定）から、コンクリートの厚さを推定した。この結果、コールドジョイント下10cm, 20cm, 30cmの位置に超音波法で測定されるコンクリート厚が比較的薄く、剥離部が存在していると推定された。

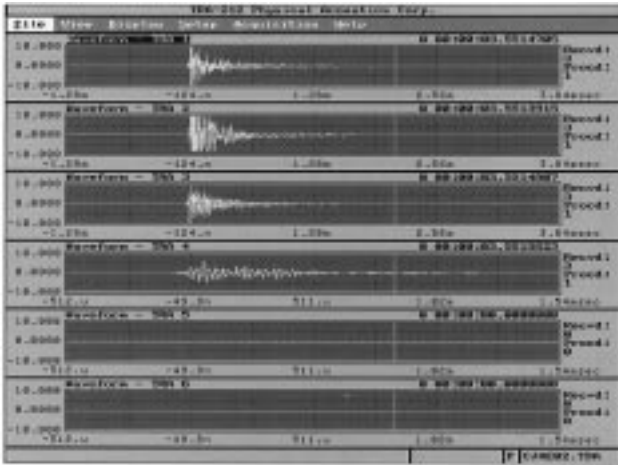
図 - 13 打撃波測定結果

打撃波法による測定結果を図 - 13 に示す。打撃波法の結果では、センサNo.3とNo.4の間に、打撃波の到達時間の遅れや減衰が見られた。
