# 鉄バクテリアを利用したろ過池の除鉄効果とその維持管理

## IRON REMOVAL EFFECT OF FILTER BASIN USING IRON BACTERIA, AND ITS OPERATION AND MAINTENANCE

本稿では、「光と風の丘公園第7期工事 井戸設置工事」に伴う赤水対策として、平成10年5月に設置した鉄バクテリアを利用したろ過池の構造、除鉄効果、維持管理などについて紹介するとともに、運転開始から約2年経過した現在の稼動状況も併せて報告するものである。

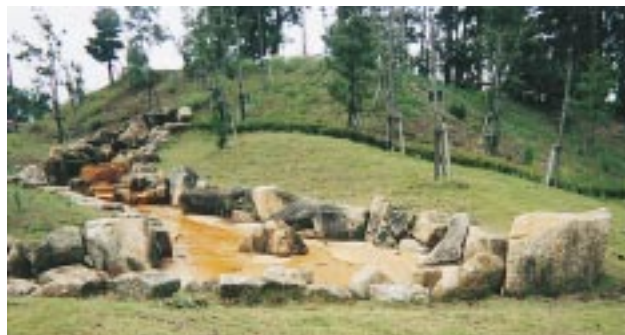
写真-1 赤水で汚れたせせらぎ

揚水直後のせせらぎの放流水は清澄な水であるが、揚水を始めて半日ほど経過した頃から綿状を呈する褐色の浮遊物が水中に浮遊するようになり、さらに時間が経過するとその浮遊物が増えてせせらぎ一面に沈積するようになる。写真-1は赤水で汚染されたせせらぎの近景写真である。当初はさほど気にとめていなかったが、せせらぎに沈積したこの綿状の沈殿物こそ実は鉄バクテリアそのものであることがわかった（写真-2）。原水の水質の特徴は以下の通りであるが、鉄バクテリアは微酸性で、有機物を含んだ水に好んで棲息している<sup>1)</sup>といわれており、いかに当該地の地下水（原水）が鉄バクテリアの生育環境に適していたかが伺える。

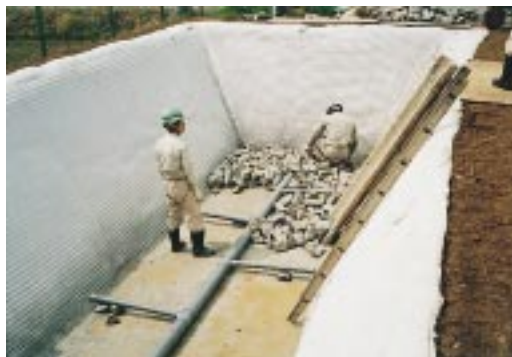
写真 - 6 集水管と防護用玉石の敷設

多孔管（塩ビ管）を集水管として敷設し、その周りに塩ビ管を防護するための玉石を敷き詰めた（写真 - 6）。

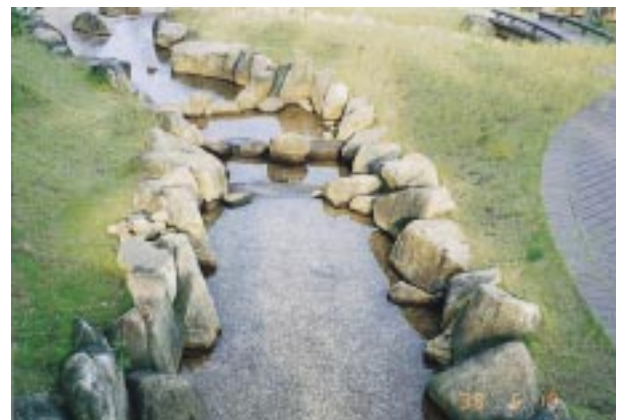
写真 - 7 除鉄後のせせらぎ放水状況

写真 - 7 は、赤水で汚れたせせらぎを除鉄後に清掃して放水を始めた時の写真である。除鉄後のせせらぎはこれまでの赤く濁るといったような障害も全くなく、本来あるべき姿を取り戻した。

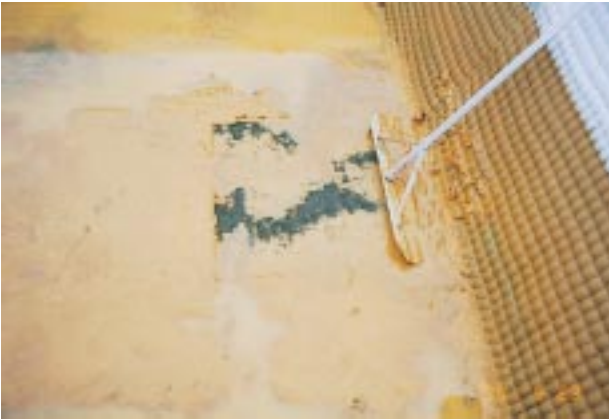
写真 - 8 ろ過池内に蓄積した鉄バクテリアとその除去状況

ろ過膜の除去方法は、砂面下まで水位を低下させた後、前述のようにろ過層を踏み固めないようにろ過層の上に広めの板を敷き、その上から砂の表面に蓄積したろ過膜のみを熊手などを使って掻き取るだけであり、特別な技術は一切不要である(写真 - 8、9)。この掻き取りに要する時

間は3人で90分ほどである。

現在までに冬場を除いて5回ろ過膜の除去作業を行っているが、その間隔はおよそ1ヶ月に1回で、その時の厚さはいずれも5mmほどである。
