伏越し施設におけるスカム生成・破壊条件の実態調査

コンサルタント国内事業本部 流域・防災事業部 上下水道部 佐々木司 他

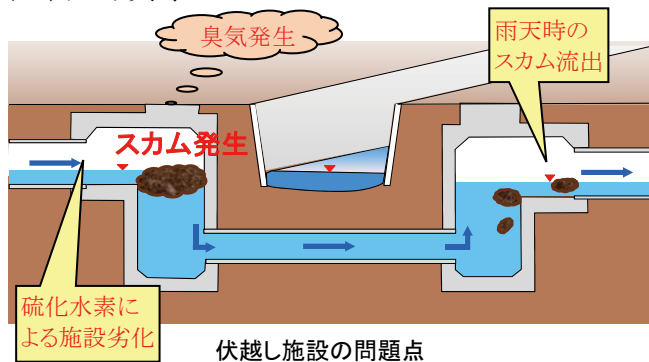
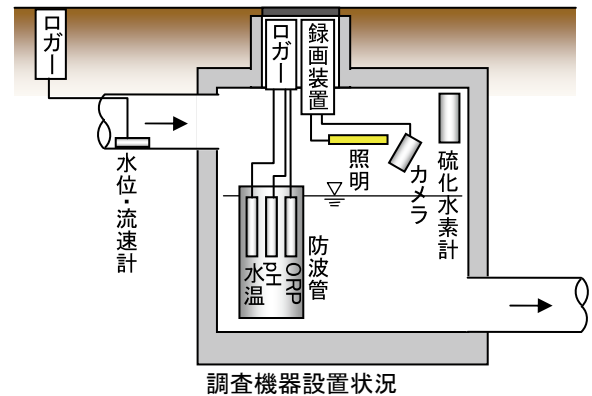
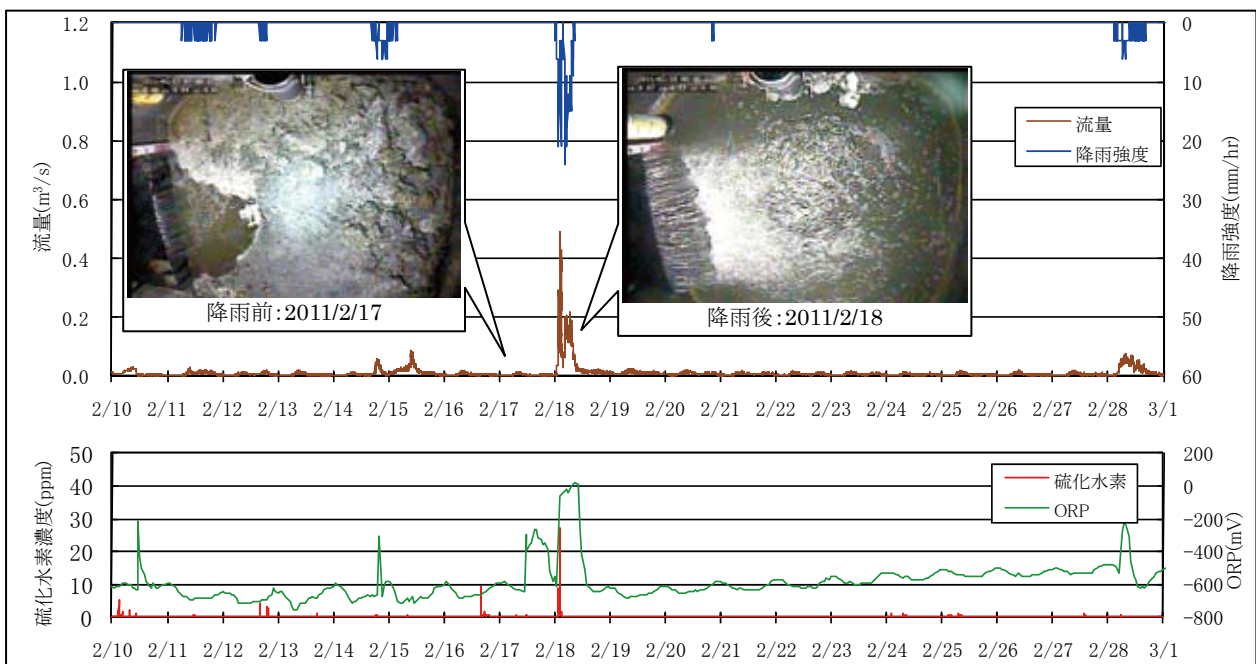
○図・表・写真等

本調査では、伏越し施設のスカム生成条件、破壊条件を明らかとすることを目的として、実際にスカムの生成が顕著である伏越し施設3箇所を対象として臭気調査、スカム調査、CCDカメラによる断続的な動画撮影、伏越し内環境（ORP、pH、流量、硫化水素濃度）の調査を実施した。さらに、東京都区部における1,000箇所余りの伏越し施設の清掃履歴を分析することで、スカムが生成しやすい内的要因（伏越し施設構造）、外的要因（流域特性）を抽出した。
