# Batutegi Damの初期湛水時の挙動観測

## BEHAVIOR OF THE BATUTEGI DAM DURING INITIAL IMPOUNDING

柚木裕二\*・バンバン ハルゴノ\*\*  
Yuji YUNOKI, and Bambang Hargono

The Batutegi Dam was constructed in Lampung Province in southern Sumatra Island, Indonesia. During the initial impounding of the Batutegi reservoir from August 2001 to March 2004, we observed the instrumentation installed in and on the dam body to monitor the dam behavior during filling. The various data collected show that the dam displayed typical behavior of a large scale embankment dam. Based on these data, it has been confirmed that the initial impoundment was carried out safely and the performance of the Batutegi Dam is satisfactory.

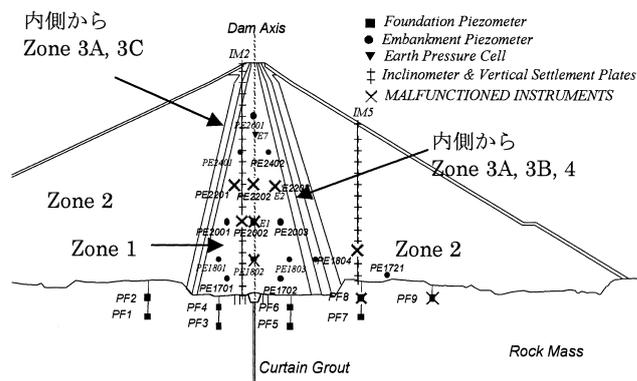
図一2 主観測断面Sta.0+265の埋設計器の配置

表一4には計器の破損率も示したが、破損はコアゾーン内に埋設された計器（盛土間隙水圧計、土圧計、傾斜計）に多い。これはコアの沈下によりセンサーのケーブルが破断したり、傾斜計埋設パイプが座屈したことが原因であると推測される。海外のダムは、コア材が比較的高塑性であることが多く、建設中の沈下量が大きい。とくに高さ100m以上の大型ダムでコアに埋設した計器の破損率が大きいという傾向があるようである。通常、埋設計器のケーブルはコアゾーン内か上下流のフィルター層内を天端に向かって立ち上げるか、あるいは水平方向に敷設して下流法面に出すが、この方法ではケーブルに余裕を持たせても完全に破断を防ぐことは困難である。大型ダムではケーブルをコアゾーン最下部の監査廊に繋ぐ方法を検討するべきであろう。また、傾斜計パイプの座屈は埋設パイプ継ぎ手の余裕を通常以上に十分大きくとることで回避可能である。
