# 河川用ゲートにおける腐食環境評価

## EVALUATION OF CORROSIVE ENVIRONMENT FOR RIVER GATES

本稿においては、国土交通省九州地方整備局筑後川河川事務所管内の江見手水門を対象設備とし、扉体構造や扉体の高さ方向および径間方向による腐食環境の差異を評価することで、近年、重要な社会的要求事項の一つとなっているイン

江見手水門は、洪水時等の本川から支川への逆流防止を目的とした鋼製 2 段式プレートガーダ構造のローラゲートであり、2016 年時点で設置から既に 50 年が経過している。また、江見手水門は常時開状態で大気中に待機している非常用のゲートであり、河口から近い汽水域に位置しているため、汽水域での運転や海からの飛来塩分による腐食が懸念される。表－1 に江見手水門の設備諸元を示し、図－1 に江見手水門の一般図、写真－1 に江見手水門の周辺状況を示す。

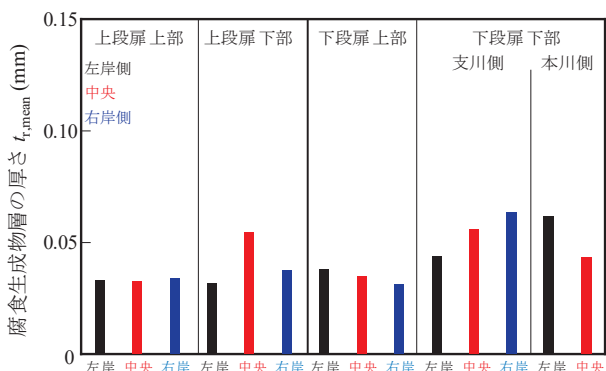
図－9 腐食生成物層の厚さ（スキンプレート）

腐食生成物層は、より厳しい腐食環境において腐食が進行し、厚さを増すことから、腐食生成物層の厚さを測定することにより、腐食環境の厳しさを定量的に比較できる。図－9～図－14に示した腐食生成物層の厚さ測定結果において、図－10の主桁ウェブの測定結果のみ、他の部位の測定結果と比較して、グラフの目盛が約10倍になっていることから、主桁ウェブの腐食生成物層の厚さが突出していることが判る。また、表－5に示すように、腐食生成物層の厚さ上位8位が全て主桁ウェブ部であることから、主桁ウェブ部がその他の部位と比較して、より厳しい腐食環境であることが判った。

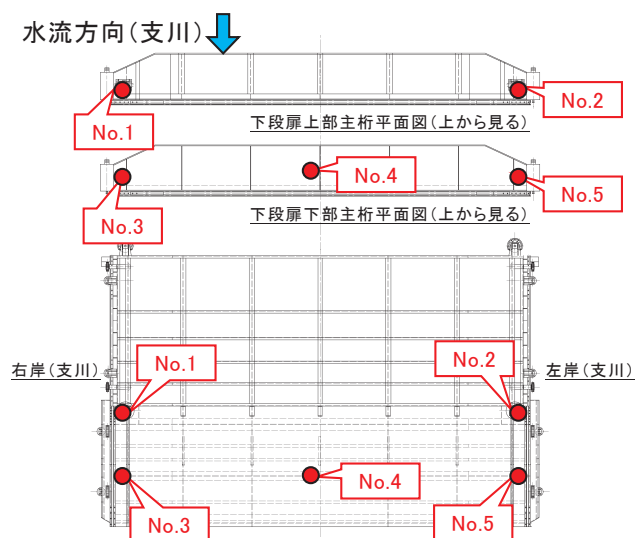
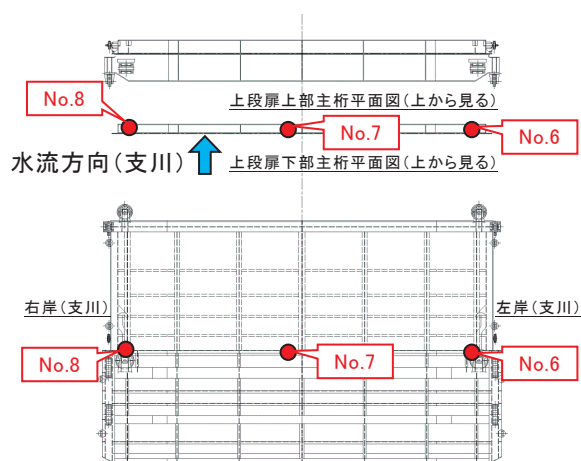
図-19 ACMセンサー設置位置（本川側から見る）

測定された腐食電流は、各設置した部位において、同様の変動傾向が見られた。また、腐食電流は、降雨の観測されていない日についても、ほとんどの期間において濡れの閾値（既往の研究<sup>9)</sup>より、 $0.01\mu\text{A}$ 以上で結露等の「濡れ」、 $1\mu\text{A}$ を超えると「降雨」としている。）を超えており、主桁内の高湿度環境および泥付着による濡れ時間の増加、また表面海塩付着による付着海塩潮解現象（物質が空気中の水分を取り込み水溶液となる現象）等が考えられる。

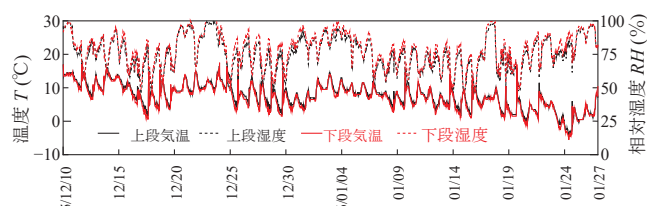
図-24 ACMセンサー設置位置周辺の温度と湿度

また、ACMセンサー設置期間における温湿度の変動傾向は、上下で差異は見られなかったが、下部に設置した温湿度センサーが上部に設置した温湿度センサーと比較して低温かつ高湿となっていた。
