# 名阪国道における突発事象検出システムの計画設計

## PLANNING FOR SYSTEM OF DETECTING AN UNFORESEEN ACCIDENT IN MEIHAN ROUTE

本論文は、筆者らが実施した「名阪国道高度道路交通システム(ITS)詳細設計(平成11年度 建設省近畿地方建設局奈良国道工事事務所)」業務のうち、交通事故防止を目的とする「突発事象検出システム」の計画設計を報告するものである。

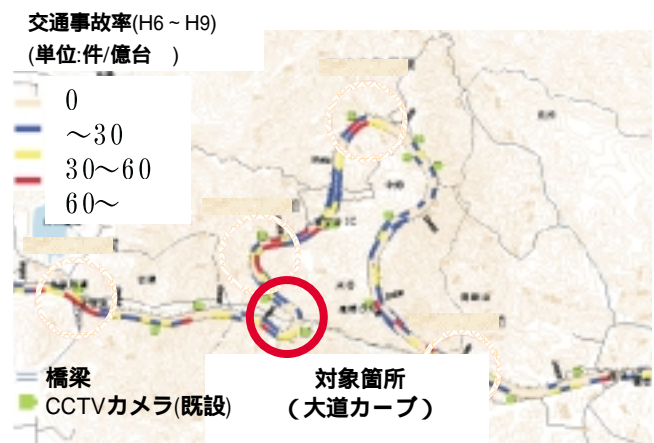
図-2 対象箇所

突発事象検出システムの設置箇所は、過年度の交通事故率に基づき、大道カーブ「91.0~91.5kilometerPos(以下KP)」下り線(大阪方面)とした(図-2対象箇所図参照)。
