武庫川河口域の水理地質構造と現況の水文環境

大阪支店 技術第二部 川口泰廣 流域防災事業部 地盤環境部 柳田三徳

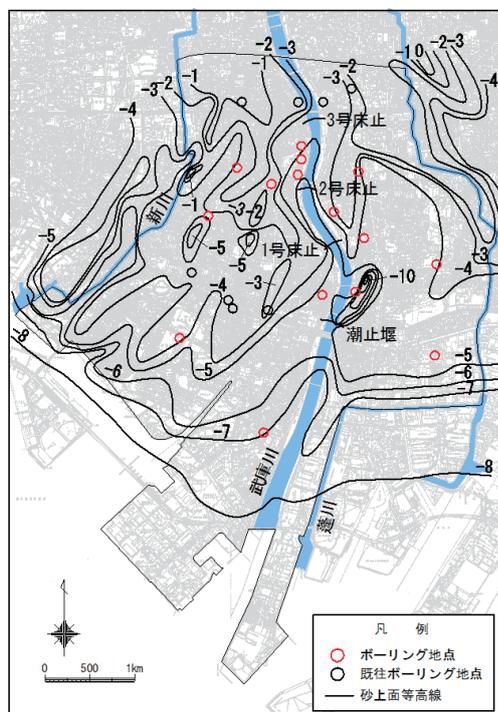
砂層 (Ams) 上面等高線図

砂層上面の谷地形は、放射状に分布し、現河川の武庫川、新川、旧枝川の位置と調和的である。一方蓬川付近では、尾根状地形となり、現河川位置と異なる傾向を示す。尼崎側の、汐留堰直上流には、窪地が位置する。

- ① 秋期豊水期と冬期渇水期の一斉測水により地下水位等高線図を作成し季別の地下水分布状況を把握
- ② 浅部帯水層のうち下位・砂層 (Ams) の上面等高線図及び難透水層・粘土層 (Ma13) の上面等高線図を作成し、地下水流動方向を推定
- ③ 新設観測孔を利用して鉛直方向の電気伝導度検層を行って地下水中の塩淡境界を把握
- ④ 河川水位・地下水位・電気伝導度・水温の連続測定を行って、これらの指標の経時変化を把握

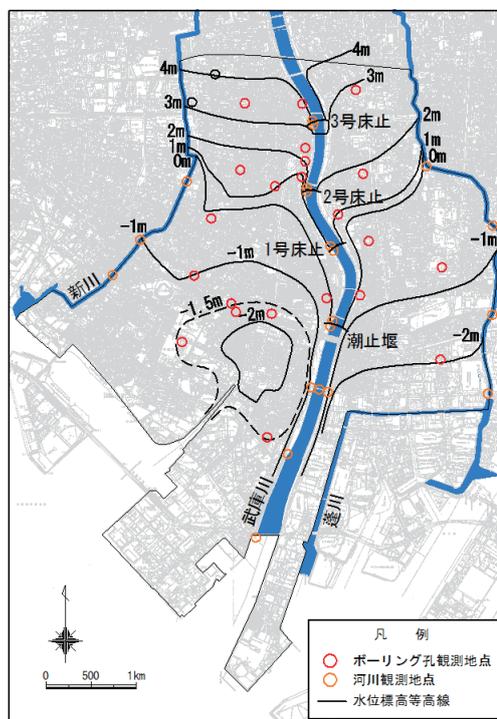
冬期渇水期の地下水位等高線図

上図からは、地下水が、武庫川と密接に交流しながら、北から南に流動する様子が読みとれる。旧枝川沿いは、自然堤防の様相を示し地形上の高まりを呈すが、地下水位も同様に高まりを呈し尾根状を示す。武庫川下流右岸部に、地下水の窪みが認められる。
