堤防開削調査結果に基づく、堤防の安全性評価

SAFETY EVALUATION OF AN EMBANKMENT BASED ON EXCAVATION INVESTIGATION

古川和弘 *・照屋 純 *・伊藤民夫 *・田中健一 *・池谷 正* Kazuhiro FURUKAWA, Jun TERUYA, Tamio ITO, Kenichi TANAKA and Tadashi IKEYA

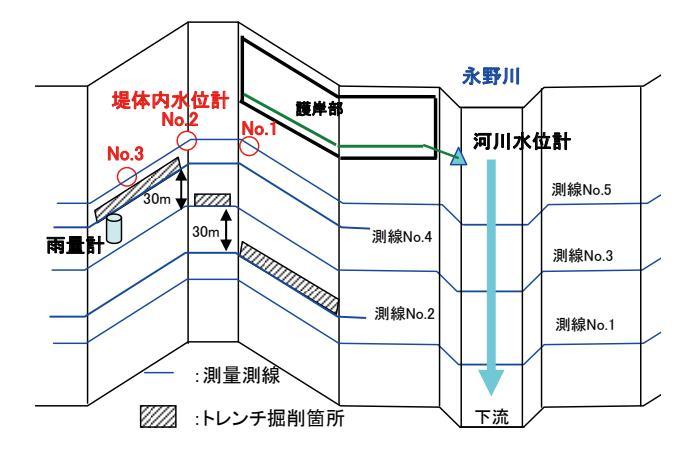
図-2 調査位置平面図(永野川)

掘削は、突発的な出水を避けるため、図-2に示すとお り川裏側、天端、川表側の3測線を30m ピッチで開削し、 それぞれの調査断面を重ね合わせて同一断面とみなすこと とした(図-3参照)。また、本調査の着目点が堤防表層 の根の侵入状況・緩み領域の把握であることから、とくに スケッチ面、試験(土壌硬度測定)を実施する面は、人力 による仕上げ掘削を行った(写真-1参照)。

図-12に土質試験結果を適用した解析結果を示す。同 図は、図-11に示す堤体内水位計No.1(観測位置は図-2、 図-4参照)の実測値のピークとなる解析上の着目時間(61 時間)の浸潤線図を整理した。同図より実測値と解析値が おおむね近いことが分かる。

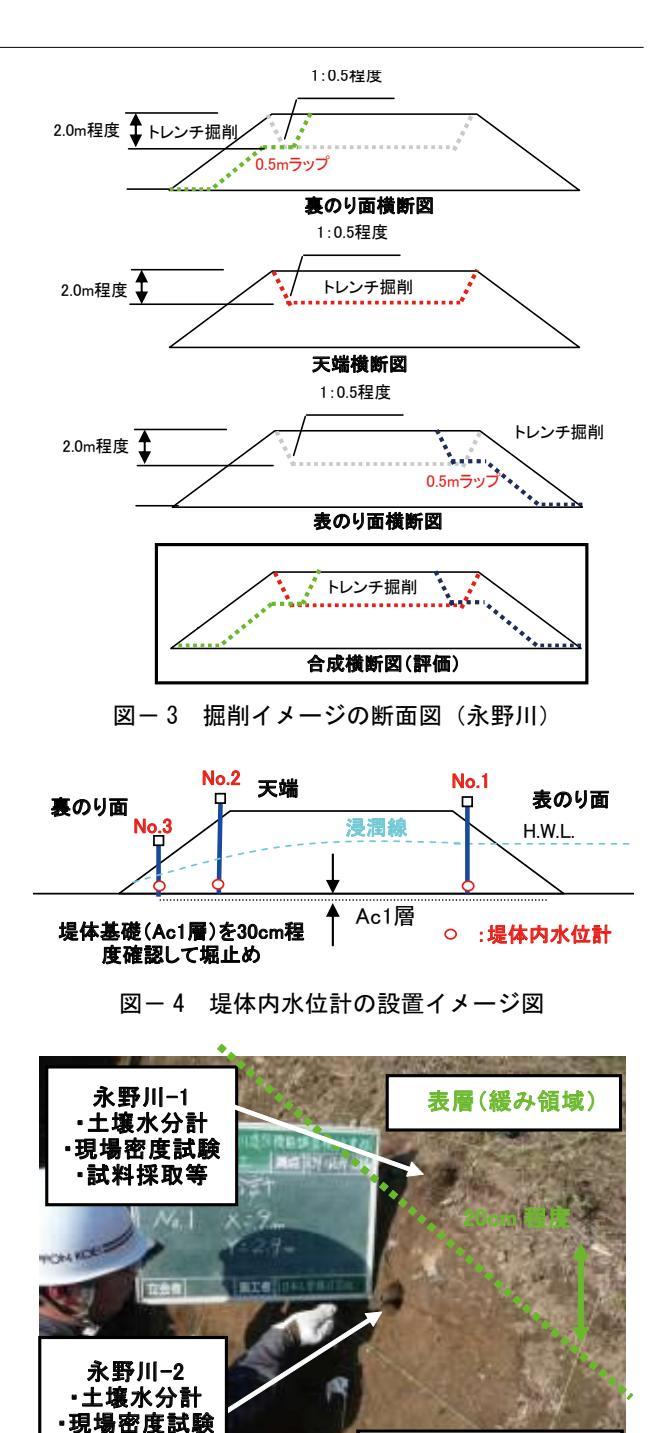
写真-2 土壌水分計の設置状況(永野川)

また、写真-2に示すような根が多く非常に緩んでいる 表層と比較的締まった内部の降雨浸透量を把握するため表 層より15cm、45cmの位置に土壌水分計を設置し計測を 行った。

・試料採取等内部(締まった領域)

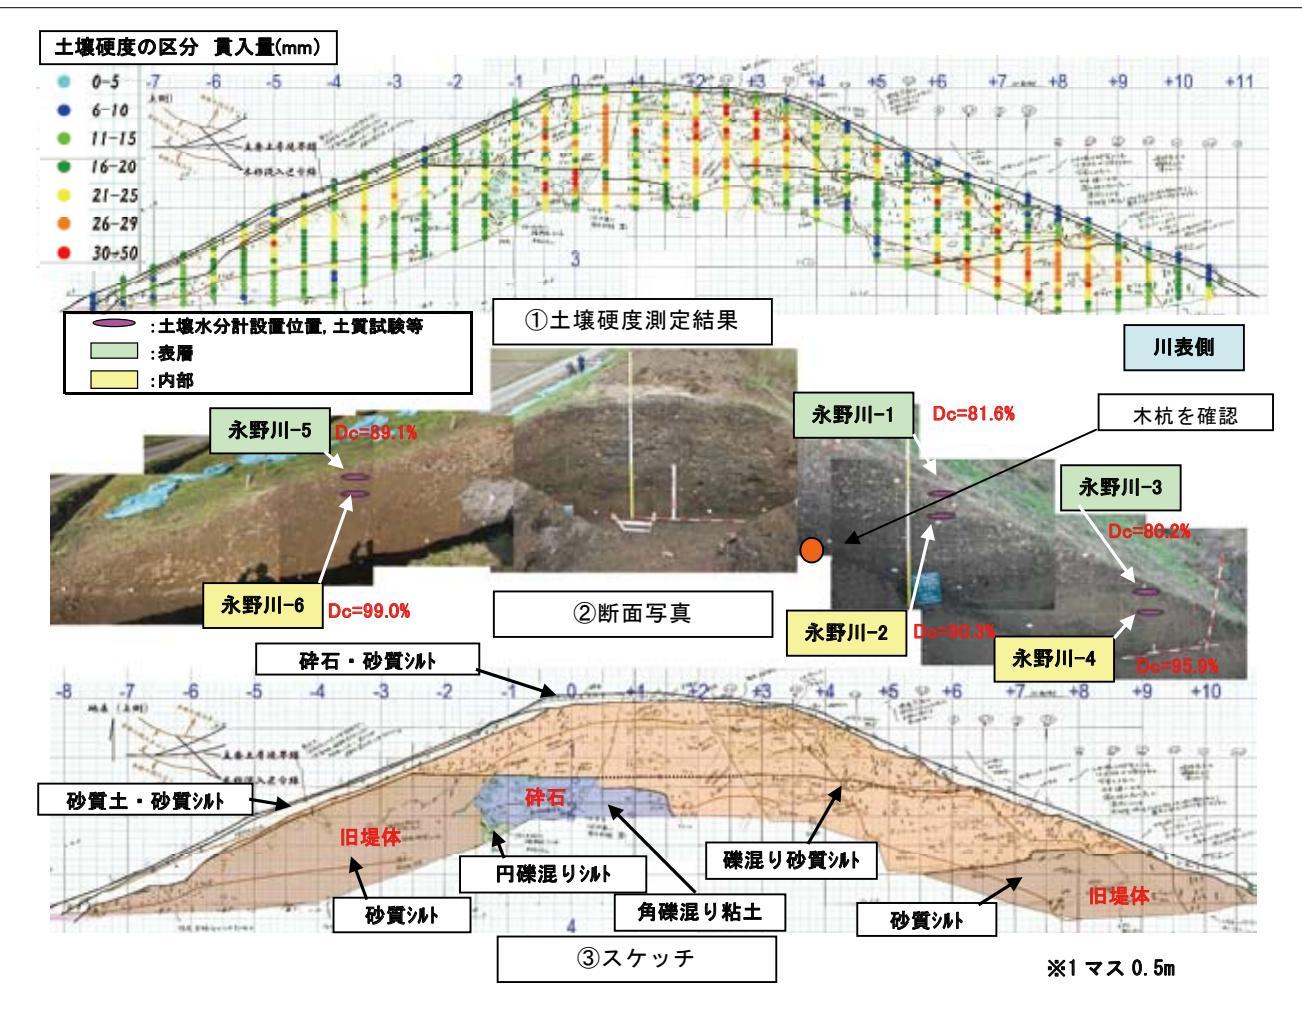
図-5 堤防開削調査結果(永野川)

図-5に堤防開削調査時の①土壌硬度測定結果、②断面 写真、③スケッチを示す。図-5③より永野川堤防の土質 構成は、表層から礫混り砂質シルト層が分布し、その下位 には非常に締まった砂質シルト層であった。下位の砂質シ ルト層は川表側・川裏側で出現標高が異なるものの粒度特 性が類似していた。また、上位の礫混り砂質シルト層との 地層境界部に丁張りの様な木杭を確認したことから(図-5

②参照)、下位の砂質シルト層を旧堤体と判断した。また、 堤防中心部には、砕石の廃材の様な角礫混り粘土が確認さ れた。これは川裏側のトレンチ掘削部のみで確認されたこ とから、施工時に局所的に混入されたものと判断し、解析 モデルでは考慮しないこととした。

図-5①に示した土壤硬度測定結果では、土壌硬度測定 の貫入量(単位 mm)を色別に整理しプロットしているが、 表層の20cm程度は、水色・青色の貫入量10mm以下のデー タが多く、非常に緩く極めて根の侵入が多いと評価した。

その下位の表層より 20 ~ 70cm 程度の範囲は、黄緑・ 緑・黄色の貫入量 11 ~ 25mm のデータが多く、明らかに 表層 20cm より締まっていると評価できるが、根の侵入は多 い。天端直下部については、貫入量で 20mm 以上の値を示 すデータが多く、30mm 以上を示す箇所も見られる。これ は、車輛の通行の影響と考えられる。文献²⁰ によると「根 の成長の目安は、土壌硬度計が 23mm 以下で根の成長容易、 30mm 以上で根の侵入不可能」との記載があり、本調査結 果でも 20mm 以下の範囲では、比較的に根が多い傾向を示 した。ただし、粘土が多い層の上面沿いに根が密集して分 布している箇所もあり、硬度(締まり具合)のほかに土壌の

図-6に永野川の現場密度試験結果を示す。試験位置は 図-5中段の写真に示すが、表層部の試験はGL-15cm、 内部はGL-45cmの地点において試験を実施した。図-6 より、表層部の試験結果は乾燥密度が低く、締固め度Dc(以 降、Dcと称す)は河川堤防の締固め基準である85%を下 回る箇所が見られる。これは、堤防表面の植生の根の影響 と推察される。

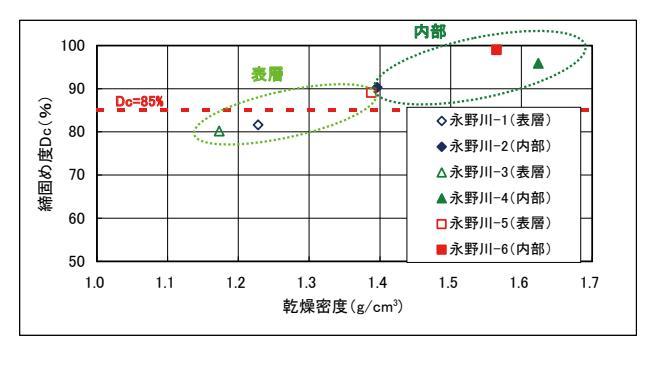
図-6 現場密度試験結果(永野川)

一方、内部については、いずれも Dc が 85% を上回っ ており、表層より 10% 程度 Dc が高いことが分かる。

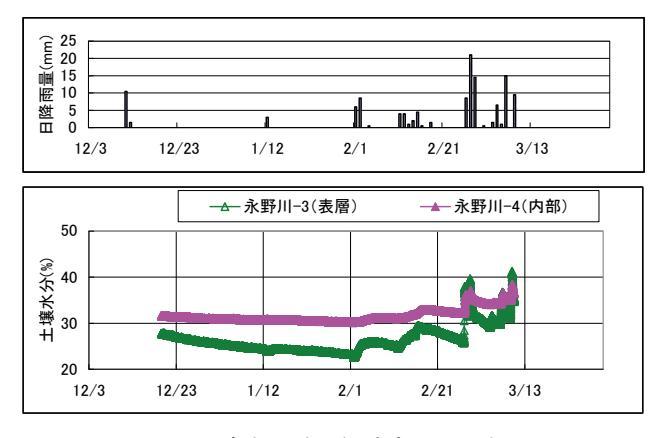
図-7 土壌水分計の経時変化図(永野川)

図-7に土壌水分計の経時変化図を示す。同図より降雨 に反応して土壌水分量が増加する傾向が分かり、その反応 は内部より表層の方が大きいことが分かる。図-8には、 図-7のデータを降り始めからの累積降雨量と土壌水分 量の増分の関係図に整理した。図-8から、累積降雨量が 7.5mm 以降で土壌水分量の増分が、表層と内部で異なる 傾向を示しており、表層の方が降雨の浸透がし易いものの、 累積降雨量が増加すると徐々に内部にも降雨が浸透するこ とが判明した。

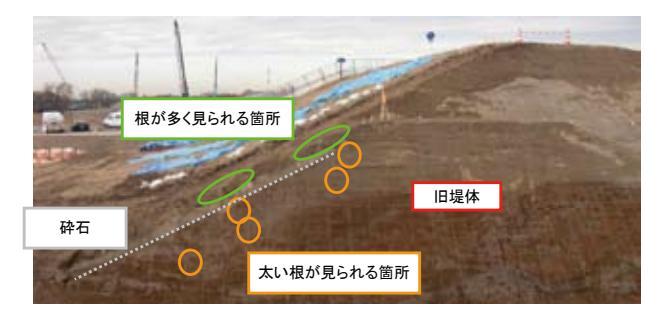
写真-3 川表側の掘削状況(利根川)

また、**写真-3**に示す通り表層には多くの根が見られ、 GL-2m 付近までは太い根の侵入が見られた。**写真-4**に は川裏側の掘削状況の写真を示すが、地表面から0.7~ 2m 程度にモグラの巣跡の痕跡が見られ、堤体の表層より 2m の範囲については、根やモグラが侵入できる範囲であ ることが判明した。

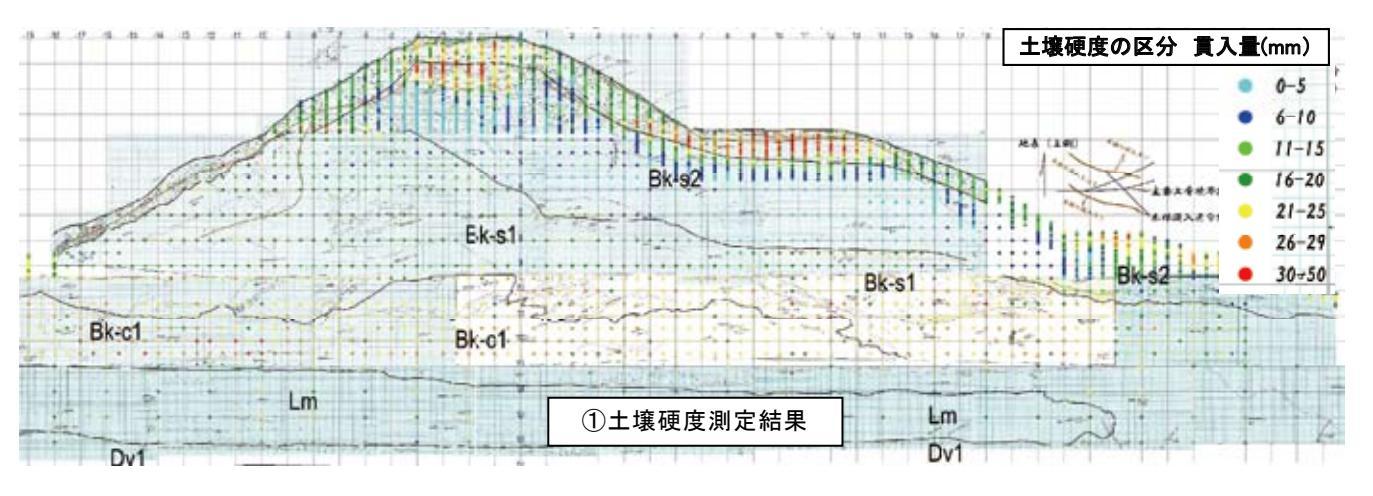
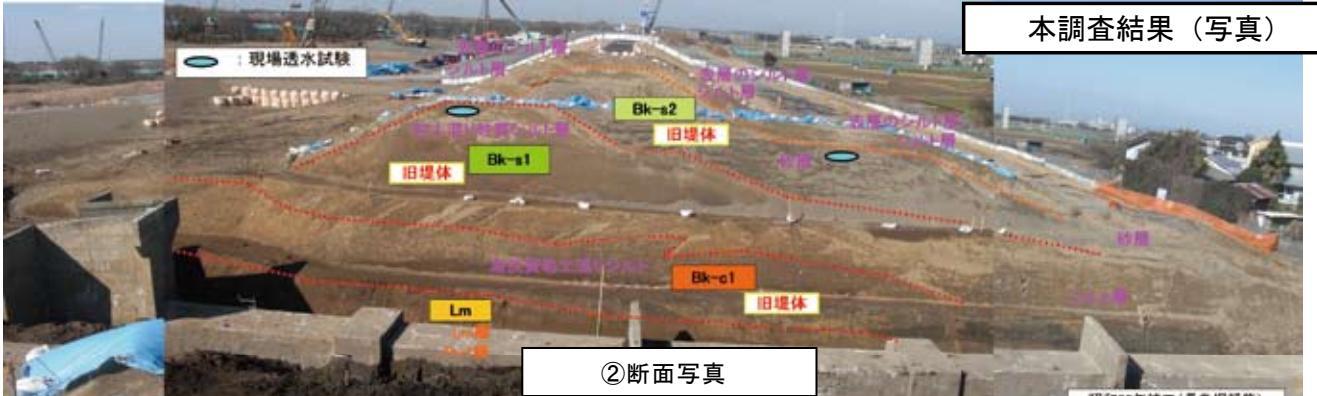
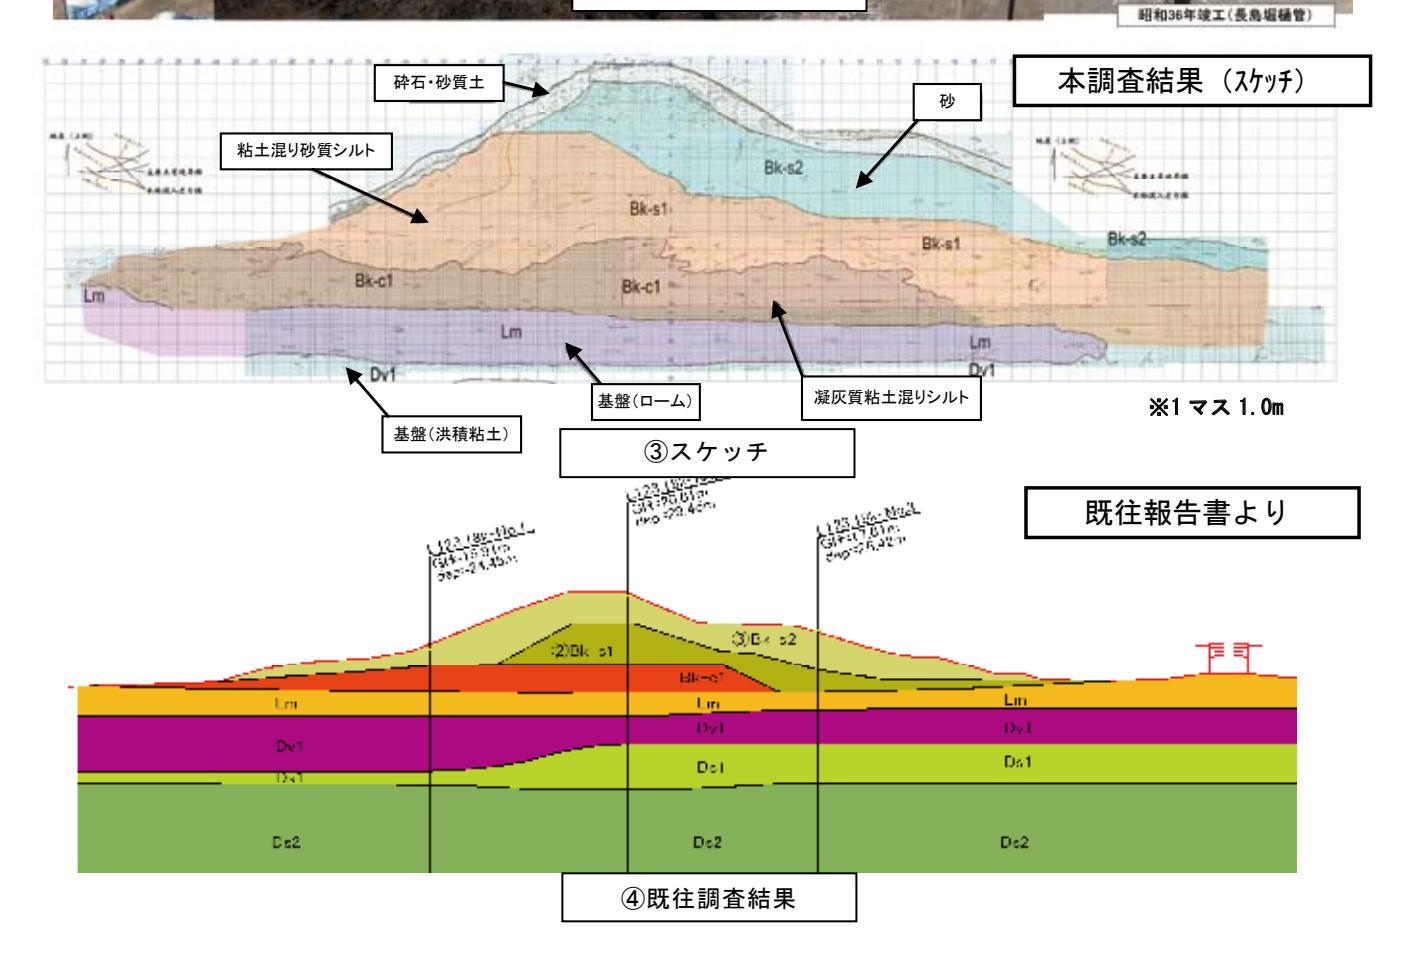
図-9 既存調査結果と堤防開削調査結果(利根川)

利根川堤防の開削調査では、昭和36年に完成した長島 堀樋管の撤去工事に伴い堤防の全断面掘削を実施してお り、施工段階ごとに堤防開削調査を実施した。図-9に堤 防開削調査時の①土壤硬度測定結果、②断面写真、③スケッ チ、既往報告書³⁾で作成している④推定地質断面図を示す。

図-9③に示す利根川堤防(左岸123km)の土質構成 は、堤防基礎が地山のLm層(ローム)であり、その下 位にDv1層(凝灰質粘性土)が堆積している。本調査では、 樋管基礎部の Dv1 層を確認し、Dv1 層と Lm 層の境界部 付近からは、地下水の流出を確認した。

地山のLm層の上位には、旧堤体のBk-c1層(凝灰質 粘土混りシルト層)、その上位には旧堤体のBk-s1層(粘 土混り砂質シルト層)を確認した。これらの旧堤体は、既 往調査報告書²⁾によると昭和11~28年に築堤されたこ とが判明している。また、旧堤体を被覆するBk-s2層(砂 層)は、昭和40年以降に築堤されており、本調査で実施 した現場透水試験の結果から、砂層の透水係数は2.2× 10²cm/sであった。この透水性は中位に分類され、河川 堤防の浸透対策としては適さない材料である。このため、 Bk-s2層は、砂質シルト層で被覆されているものと推察さ れる。

図-9④には、既往報告書の推定土層断面図を示すが、 本調査の図-9③と旧堤体のBk-c1層、Bs-s1層の形状・ 位置が異なっており、点で実施するボーリング調査では、 堤防開削調査と同様の精度で、土層断面図を作成すること が困難であると言える。

図-9①に示した利根川の土壌硬度測定結果では、表層 の20cm程度は、貫入量0~15mmの値のデータが多い。 表層下位のシルト層は、貫入量10~20mmを示すデータ が多く根の侵入が多い。このため、根の侵入が測定結果に 影響したと判断した。なお、Bk-s2層は全体に10mm以 下が多いが、砂層であるため開削に伴う緩みが影響したも ので、堤防自体の緩みが進んだものではないと判断した。 一方、天端直下部、川裏側小段部については、車輛の通行 の影響で貫入量20mm以上が多いと判断した。土壌硬度 測定の結果、根の侵入状況等から、利根川堤防の緩み領域 は、永野川同様に表層より20cmと評価した。

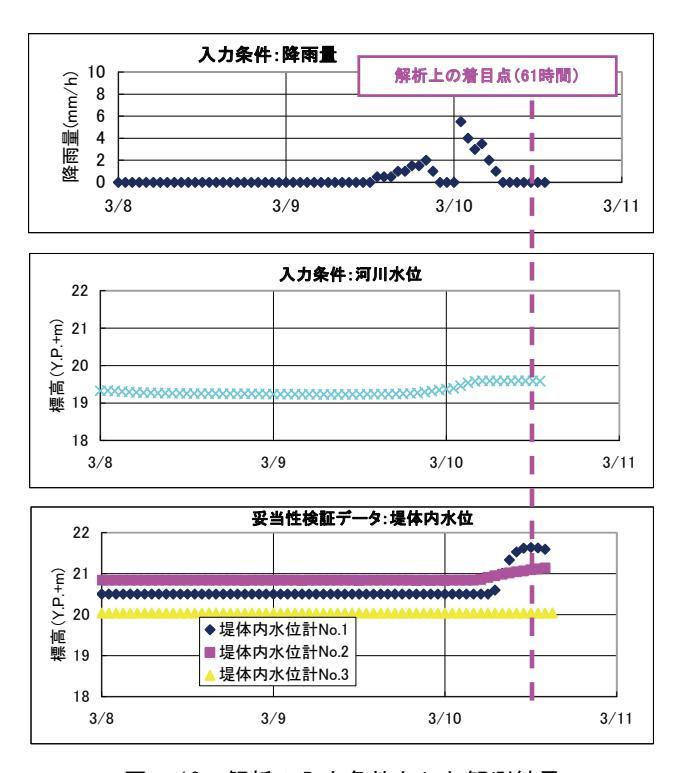
図-10 解析の入力条件とした観測結果

また、手引きでは、洪水時の入力条件(降雨強度、洪水 波形)を設定して解析を実施するが、本解析では解析モデ ル、解析結果の妥当性を確認するため、実測降雨・実測河 川水位データを解析の入力条件(図-10参照)とし、非 定常浸透流解析を実施し、解析結果と堤体内水位計の実測 値を比較検証することで、解析モデルの妥当性を確認した (図-11参照)。なお、本検討では、表層の緩み領域が解

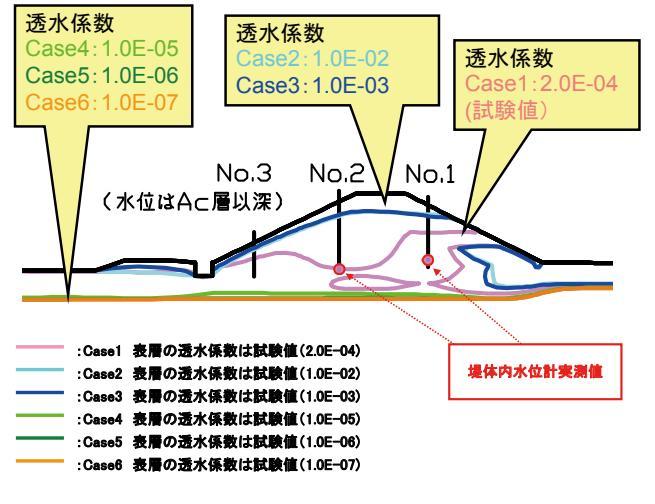
図-13 表層をパラメーターとした解析結果(永野川)

図-13に表層をパラメーターとした解析結果を示す。 浸潤線は、表層の透水係数に現地材料の室内試験を適用した Case1 以外に、表層の透水係数をパラメーターにした 感度分析結果(Case2 ~ Case7)もプロットしている。同 図より、現地の材料の透水試験結果を適用した Case1 が 最も実測値と近い浸潤線を示す結果となった。また、表 層の 20cm 部の透水係数を変化させることで、浸潤線が大 きく変わり、とくに表層 20cm の透水係数を 1.0 × 10³ ~ 1.0 × 10⁵ cm/s に変化させることで、浸潤線が大きく変動 する結果が得られた。手引きに準拠して堤防の安定性評価 を行う場合、「土質調査結果や築堤履歴等を考慮して土質 断面図をモデル化し、土質定数は、原位置における土質試 験および室内の土質試験に基づいて定数を設定する」とさ れている。しかし、実際の解析では、土質調査や土質試験 結果が不足することが多く、浸透流計算に必要な土質定数 は、経験的に知られている値を適用するケースが多く見ら れる。例えば飽和透水係数は、シルトを主体とする場合で ks=1.0 × 10⁻⁵ cm/sec、粘性土を主体とする場合で ks=1.0 × 10⁻⁶ cm/sec を適用し、不飽和の透水特性についても、実 務的に割り切って手引きの図表より設定して解析を行う。

解析の結果、土質構成と土質定数を極力実態に近付けた 解析モデルで、解析値と実測値がおおむね近い値を示した ことから、解析モデルの有効性が検証できたと考える。

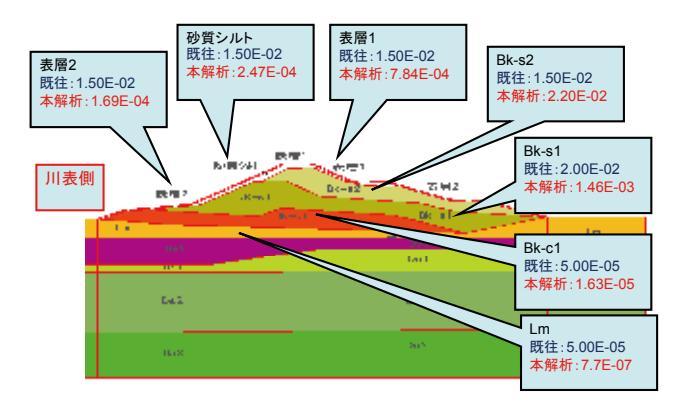
図-14 解析モデル(利根川)

解析は、手引きに基づき、洪水時の入力条件(降雨強度、 洪水波形)を設定して非定常浸透流解析を実施し、川裏側 は最も危険側となる計画高水位終了時点の浸潤線において 安定計算を実施した。一方、川表側は、最も危険側となる 洪水終了時点の浸潤線において安定計算を実施した。なお、 図-14に本解析で適用した解析モデルを示す。同図には、 既往解析ならびに本解析で適用した透水係数を併記してい るが、本解析では堤体の各土層に現場透水試験ならびに室 内の透水試験結果を適用している。

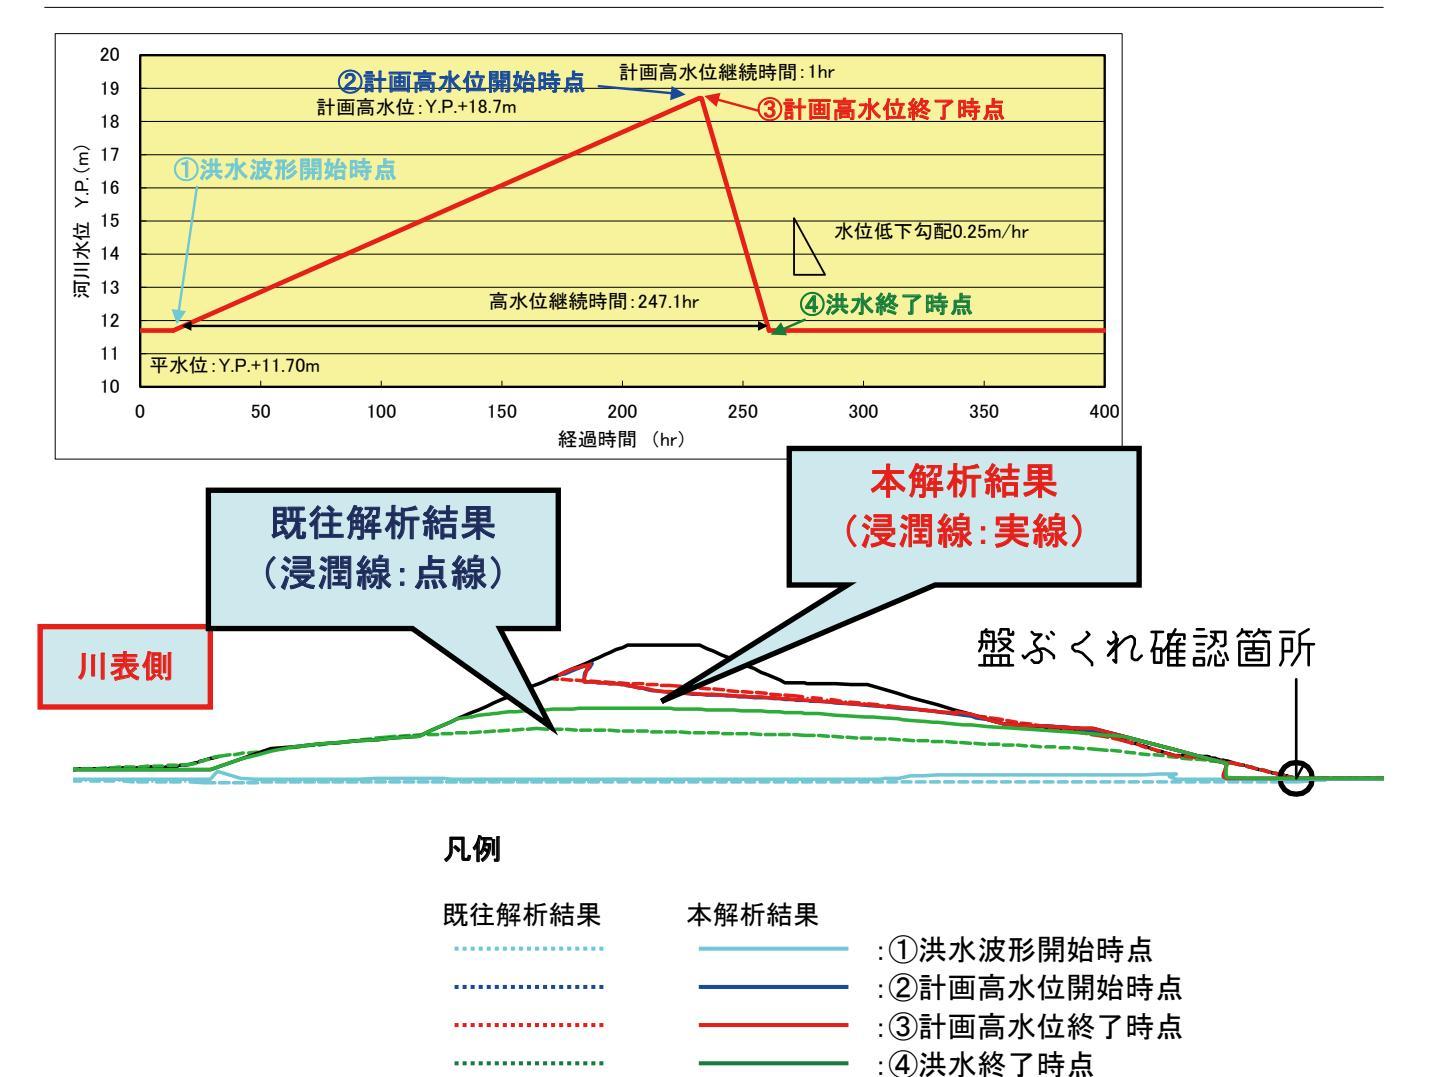
図-15 本解析結果と既往解析結果の比較(利根川)

図-15 に解析結果を示す。同図には、既往解析結果を 点線で併記している。対比の結果、既往解析と本解析で浸 潤線に大きな差異は認められない。ただし、計画高水位終 了~洪水終了に際して、今回の解析結果の方で残留水位が 若干高い結果となった。

本解析と既往解析の差異を整理すると、①土層モデルで Bk-s1層の形状が本解析の方が大きく、川表側にシフトし ている。② Bk-s1層の透水係数は本解析が 10⁻³cm/s オー ダーに対し既往解析では 10⁻²cm/s オーダーである(1 オー ダーの差が見られる)。③表層の透水係数は、本解析が 10⁻⁴cm/s オーダーに対し、既往解析では 10⁻²cm/s オーダー である(2 オーダーの差が見られる)。

表層の透水係数が2オーダー異なるのに対し、計画高 水位終了時の浸潤線の高さが変わらない理由は、堤体内に 10⁻²~10⁻³cm/sと比較的に透水性の高い材料が広範囲で 分布しているためと推察される。また、計画高水位終了~ 洪水終了に際して、今回の解析結果の方で残留水位が若干 高い原因としては、堤体内に広範囲に分布するBk-s1層 の透水性の差により、浸潤線の低下速度に差が見られたも のと推察される。
