梁曲げ破壊試験による樹脂系断面増強材と金属材料を組合せた補強効果の 検証

VERIFICATION OF REINFORCEMENT BY COMBINING RESIN-REINFORCED MATERIAL AND METAL MATERIAL

The new renovation method for corroded reinforced concrete, which uses additional metal and newly developed material is recommended. In this process, the additional metal is replaced with the rebar. The newly developed material is resin-reinforced material made from incinerated sewage sludge ash. The resin-reinforced material protects additional metal from corrosion. Furthermore, resin-reinforced material firmly integrates additional metal and existing concrete. In this study, the reinforcing effect of the new method was verified by three-point bending test on beam.

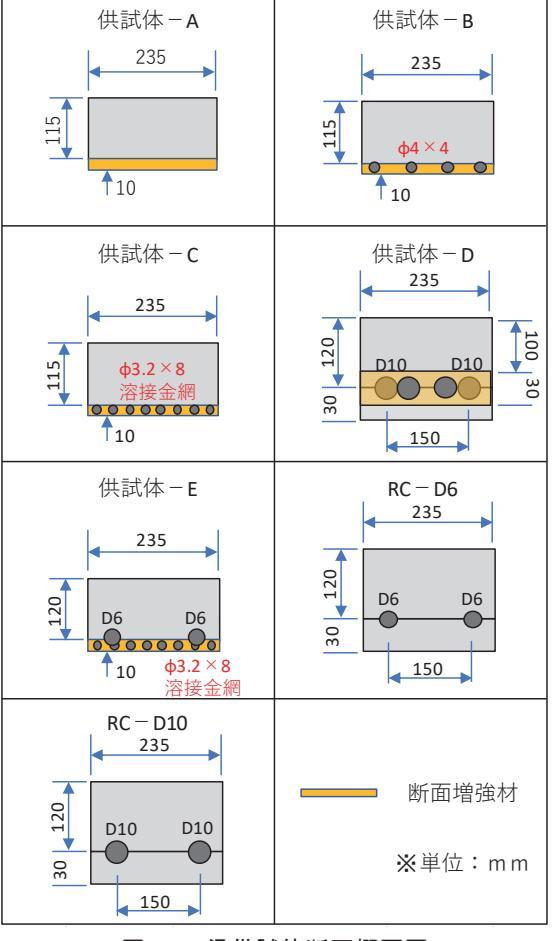
図-3 梁供試体断面概要図

なお、供試体の長さは1,200mm、載荷有効スパンを1,000 mmとした。コンクリートと樹脂系断面増強材の厚さは、表-3 に示す通りである。また図-3に示す通り、各供試体に配置 する金属材料の載荷面からの有効高は、約120mmとした。

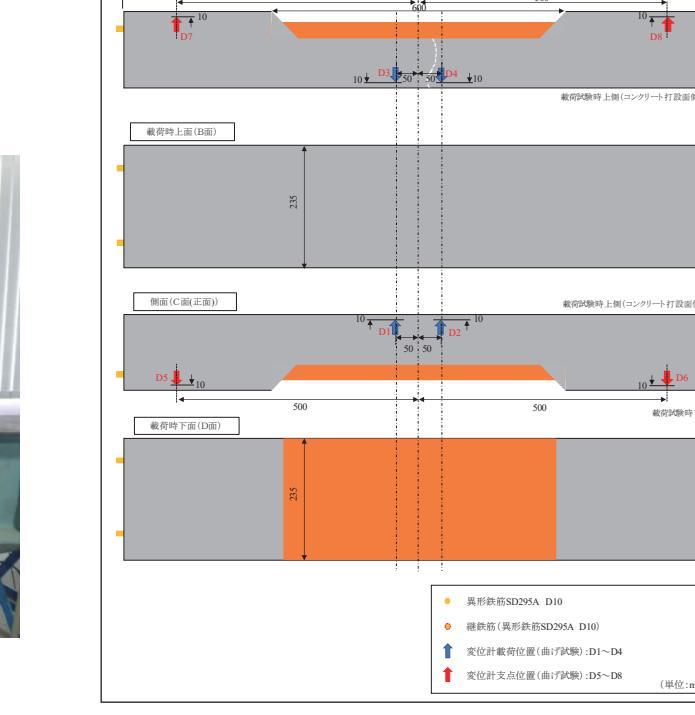
図-6 梁供試体形状および、 変位計配置位置(供試体-D)

金属材料を用いた補強効果の検証は、梁曲げ破壊試験に より行った (図-4参照)。なお試験は、JIS A1106:2018 に準拠した。試験では、荷重の増加に合わせて供試体の変 位を変位計で計測した。変位は図-5と図-6に示す供試体 の載荷位置と支点位置で計測した。荷重載荷では樹脂系断 面増強材の収縮や仕上げの凹凸による偏荷重の影響を防ぐた め、載荷ローラと供試体の間に幅30mm、長さ300mm、厚 さ15mmの鋼板を設置した。また、「供試体-D」は、コンク リート打設面が載荷側となるため、供試体表面の不陸による荷 重の偏りの影響を防ぐために、鋼板と供試体の間、支持ロー ラと供試体の間にそれぞれ硬質ゴム板を設置した。載荷は、 最大載荷能力 2,000kN の載荷試験機を用い、載荷速度は 2kN/分とした。試験では漸増する変位と荷重値を計測して データロガーに記録した。梁曲げ破壊試験では、ひび割れ発 生荷重を樹脂系断面増強材(RC-D6、RC-D10はコンクリー ト)にひび割れが確認された荷重とし、さらに供試体が破壊に 至るまでの最大の荷重値を破壊荷重とした。なお、載荷は、 供試体のコンクリート、樹脂系断面増強材がどちらも破断し供 試体が破壊されるまで実施した。

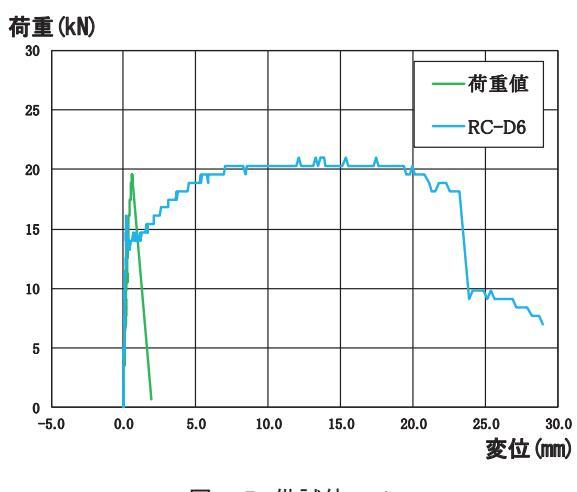
「供試体-A」の荷重と変位のグラフを図-7に、破壊後の 状況を図-8に示す。供試体の内部に引張補強部材として 金属材料を配置していない「供試体-A」の破壊荷重は、D6 (SD295)を2本配置した「RC-D6」と同程度を示したが靭 性(粘り)が低く、供試体の中央付近でひび割れの発生する のと同時に破壊に至ることが確認された。また、破壊時の破断 面より、コンクリートと樹脂系断面増強材は破壊まで剥離するこ となく、一体性が確保されていることを確認された。「供試体-A」の試験結果より、引張力に対して抵抗が小さい無筋コンク リートのように、ひび割れ発生と同時に破断するが、樹脂系断 面増強材が高い耐力を得られる材料であることが確認された。

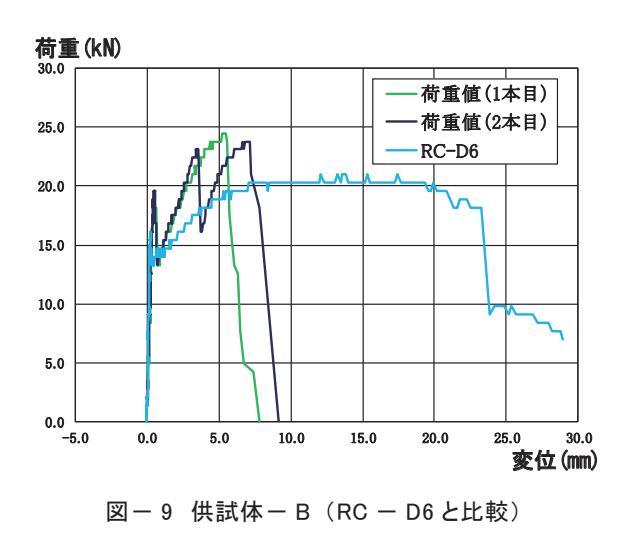
図-10 供試体-B 破壊状況(側面)

「供試体-B」の荷重と変位のグラフを図-9に、破壊後の 状況を図-10、図-11に示す。ワイヤロープを金属材料と して樹脂系断面増強材内に配置した「供試体-B」(ワイヤロー プ φ 4 × 4 本 断面積 50.26 mm²) は、荷重が約 19 kN 程 度載荷された時に樹脂系断面増強材にひび割れが発生し荷 重が低下するが、供試体中央付近に発生したひび割れの進 展と、ワイヤロープへの引張力の分担(伝達)増加により荷 重耐力が向上することで樹脂系断面増強材と金属材料の補強 効果が確認された。また、配置した金属材料の断面積は、「供 試体−B」に対して「RC−D6」が約 1.2 倍であるが、破壊荷 重値については「供試体-B」が約1.2倍高い値を示した。 さらには、破壊後の供試体の破断面より、コンクリートと樹脂系 断面増強材は破壊まで剥離することなく、一体性が確保される ことを確認した。「供試体-B」の試験結果より、樹脂系断面 増強材の内部に金属材料を配置することで、樹脂系断面増強 材との組合せにより引張抵抗材料として、同程度の鉄筋断面 積が配置された鉄筋コンクリート部材よりも高い耐力を示すこと が確認された。

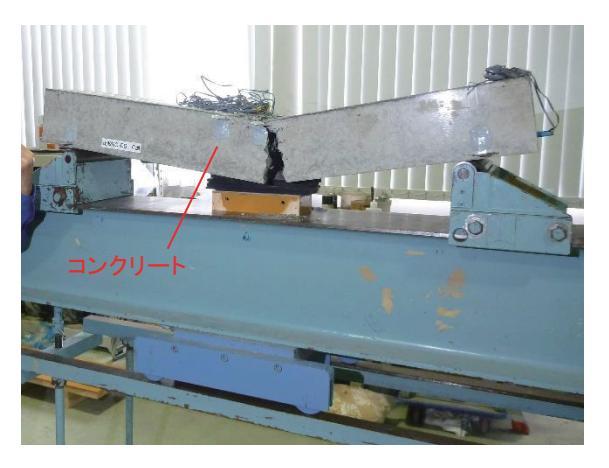
図-12 RC-D6破壊状況(側面)

各供試体 (供試体-A ~供試体-E) の比較として製作した、 内部に鉄筋が配置された「RC-D6」(D6 × 2本 鉄筋断面 積 63.40 mm²) と「RC-D10」(D10 × 2本 鉄筋断面積 142.66 mm²) は、載荷荷重の増加とともに供試体にひび割れ が発生し、荷重-変位曲線が緩やかとなり鉄筋が降伏すること で破壊に至る挙動を示すことが確認された。「RC-D6」は、 16.1 kN まで載荷した時点でコンクリートにひび割れが発生し、 その後 10 ~ 20 mm 変位した時点で最大の荷重値 (21.0 kN) を示し、23 mm 程度で鉄筋 D6 が破断し、供試体が破壊され た。「RC-D10」は、15.4 kN まで載荷した時点でコンクリー トにひび割れが発生し、その後 35 ~ 40 mm 変位した時点に おいても、鉄筋 D10 の破断は確認されなかったが、コンクリー トのひび割れの進展よりこの時点を最大の荷重値 (35.7 kN) とした。

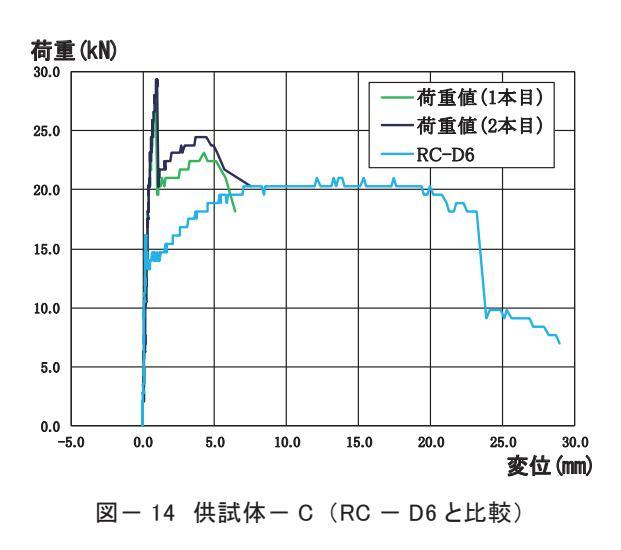
「供試体-C」の荷重と変位のグラフを図-14に、破壊後 の状況を図-15に示す。溶接金網を金属材料として樹脂系 断面増強材内に配置した「供試体-C」(溶接金網 φ 3.2× 8本 断面積 64.33mm²) は、D6 (SD295) の鉄筋を2本 配置(鉄筋断面積 63.40mm²)した「RC-D6」供試体のひ び割れ発生荷重値および破壊荷重値を上回り、樹脂系断面 増強材と溶接金網による補強の効果が確認された。また、「供 試体-C」の荷重-変位挙動は、断面鋼材量がほぼ等しい「RC -D6」の挙動とは異なり、荷重増加に対する部材の粘りは確 認できなかった。しかしながら、ひび割れ発生荷重値が最大 の荷重値(破壊荷重)を示していることからも、供試体内部に 配置された溶接金網が30mmの間隔で細かく配置されている こと、縦筋と横筋が溶接されて一体となったメッシュ構造である ことが、樹脂系断面増強材のひび割れの進展を抑制し、さら には供試体破壊後の破断面からもコンクリートと樹脂系断面増 強材が破壊まで剥離することなく一体性が確保されていること により、破壊荷重の増大が発現したものと考える。

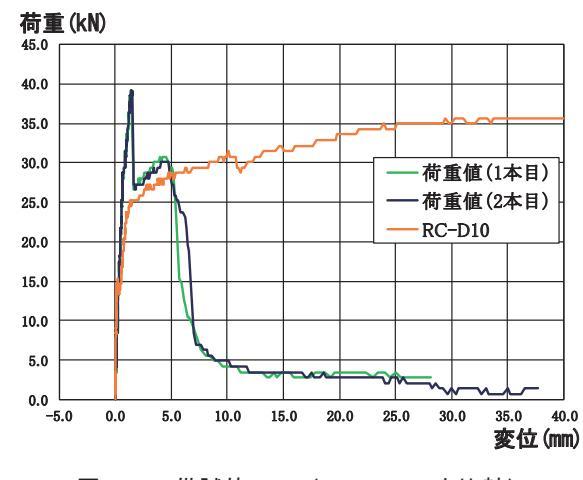
図-16 供試体-D(RC-D10と比較)

「供試体-D」の荷重と変位のグラフを図-16に、破壊 後の状況を図-17、図-18に示す。重ねて継いだD10 (SD295 2本)を配置した「供試体-D」(鉄筋断面積 142.66mm²)のひび割れ発生荷重と破壊荷重も、D10の鉄 筋が2本配置された「RC-D10」(鉄筋断面積142.66mm²) の値を超えることが確認された。局所的な鉄筋の減損(欠損) を想定して、欠損箇所に鉄筋(SD295 D6×2本)を重ね て継いだ「供試体-D」は、鉄筋が欠損していない「RC-D10」と比較してひび割れ発生荷重、破壊荷重ともに高い値 が確認された。「供試体-D」は、各供試体で計測されたひび 割れ発生値、破壊荷重値とも供試体の中では、最も大きなも のであった。これは、重ね継手部の鉄筋が見掛け上、欠損箇 所以外は2倍配置された状態となり、引張部材としての鉄筋 の効果が発揮されたものと考える。さらに、高い引張強度を有 する樹脂系断面増強材の、ひび割れの進展の抑制効果も手 伝い、高い破壊荷重値がもたらされたものと考えられる。なお、 破壊時に他の供試体とは異なり、樹脂系断面増強材が破損し ていることが確認されたが、これは他の供試体の金属材料の

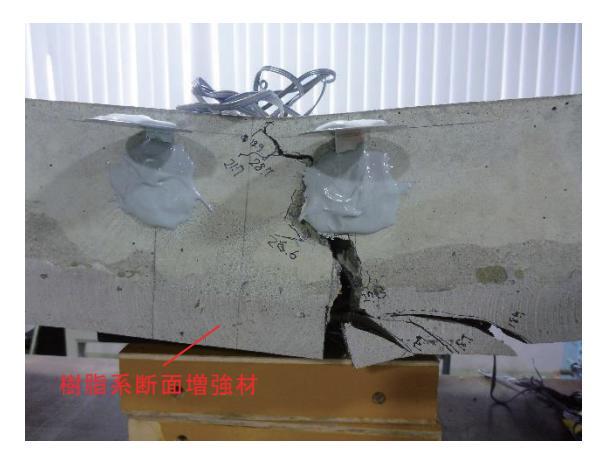
図-17 供試体-D 破壊状況(側面)

径がおよそ3~6mm であるのに対して、「供試体-D」は約 10mm の鉄筋が配置されており、径に対して樹脂系断面増強 材の塗布厚さが鉄筋の純被りで5mmと小さいため、重ね鉄 筋端部の樹脂系断面増強材の被りの薄い部分からひび割れが 発生したものと推測される。しかしながら、コンクリートと樹脂系 断面増強材の界面には破壊まで剥離は確認されなかった。

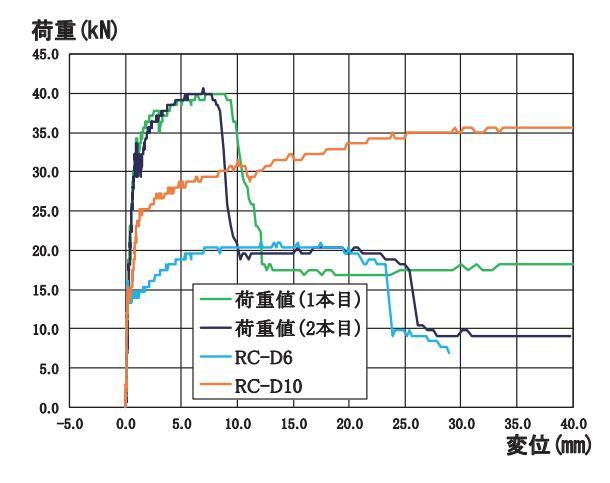
図-19 供試体-E(RC-D6, D10と比較)

「供試体-E」の荷重と変位のグラフを図-19に、破壊後 の状況を図-20、図-21に示す。鉄筋($D6 \times 2 \pm 2\phi$)と ϕ 3.2 の溶接金網 (ϕ 3.2×8本) を配置した「供試体-E」(断 面積 127.73mm²) は、D10 の鉄筋が 2 本配置された「RC -D10」(鉄筋断面積 142.66mm²)よりも高いひび割れ発生 荷重値、破壊荷重値が確認された。また、「供試体-E」の 荷重-変位挙動は、変位 8mm までは、 金属材料の断面積 が近い「RC-D10」の荷重-変位挙動を示したが、変位が 8mmを超えると急激に荷重耐力が減少し「RC-D6」の供試 体と類似した荷重-変位挙動にシフトした。このような現象が 生じた原因は、供試体が8mm 変位するまでは、供試体の下 部表面近くに樹脂系断面増強材で固定された溶接金網および D6 が共同で荷重を保持し、引張力が大きく発生する供試体 下面に配置された溶接金網が破断した後は、内部に配置され た鉄筋 (D6) が荷重を保持することになったためであると考え られる。すなわち、供試体の破壊後の状況より、コンクリートと 樹脂系断面増強材は剥離することなく一体性が確保されてい たことからも、樹脂系断面増強材の内部に配置された溶接金 網と、樹脂系断面増強材とコンクリートの間に配置された鉄筋 が共同で荷重に抵抗する限界で破壊荷重が発現したものであ る。さらには、内部に配置された鋼材量が「RC-D10」の約 90%であるのにも関わらず、破壊荷重は「RC-D10」を上 回っており、溶接金網、鉄筋、樹脂系断面増強材を組合せた 補強効果が確認された。

各供試体(「供試体-B」、「供試体-C」、「供試体-D」、「供 試体-E」)の破壊時の挙動は、鉄筋コンクリートである「RC -D6」や「RC-D10」と比較して靱性が確認されず、いず れの供試体の試験結果からも、鉄筋コンクリートと同様に、断 面積当たりの鉄筋量で耐力を評価すると、金属材料の断面積 が同等の鉄筋コンクリート構造物と比較して、破壊に至るまで に高い耐荷力を示し、かつその変形は鉄筋コンクリートと比較 して小さいことが確認された。これは、いずれの供試体の破壊 後の状況からも確認される通り、金属材料とコンクリートと樹脂 系断面増強材の界面に剥離は確認されず、一体性が確保さ れることで、樹脂系断面増強材内に配置された金属材料が、 樹脂系断面増強材と一体となり引張力に抵抗するためであり、 金属材料が破断する荷重までは確実に破壊耐力が向上してい ることからも確認された。
